Отчёт о техническом состоянии подземной парковки по адресу:

г. Челябинск, ул. Сони Кривой, д.85; Тернопольская, 6

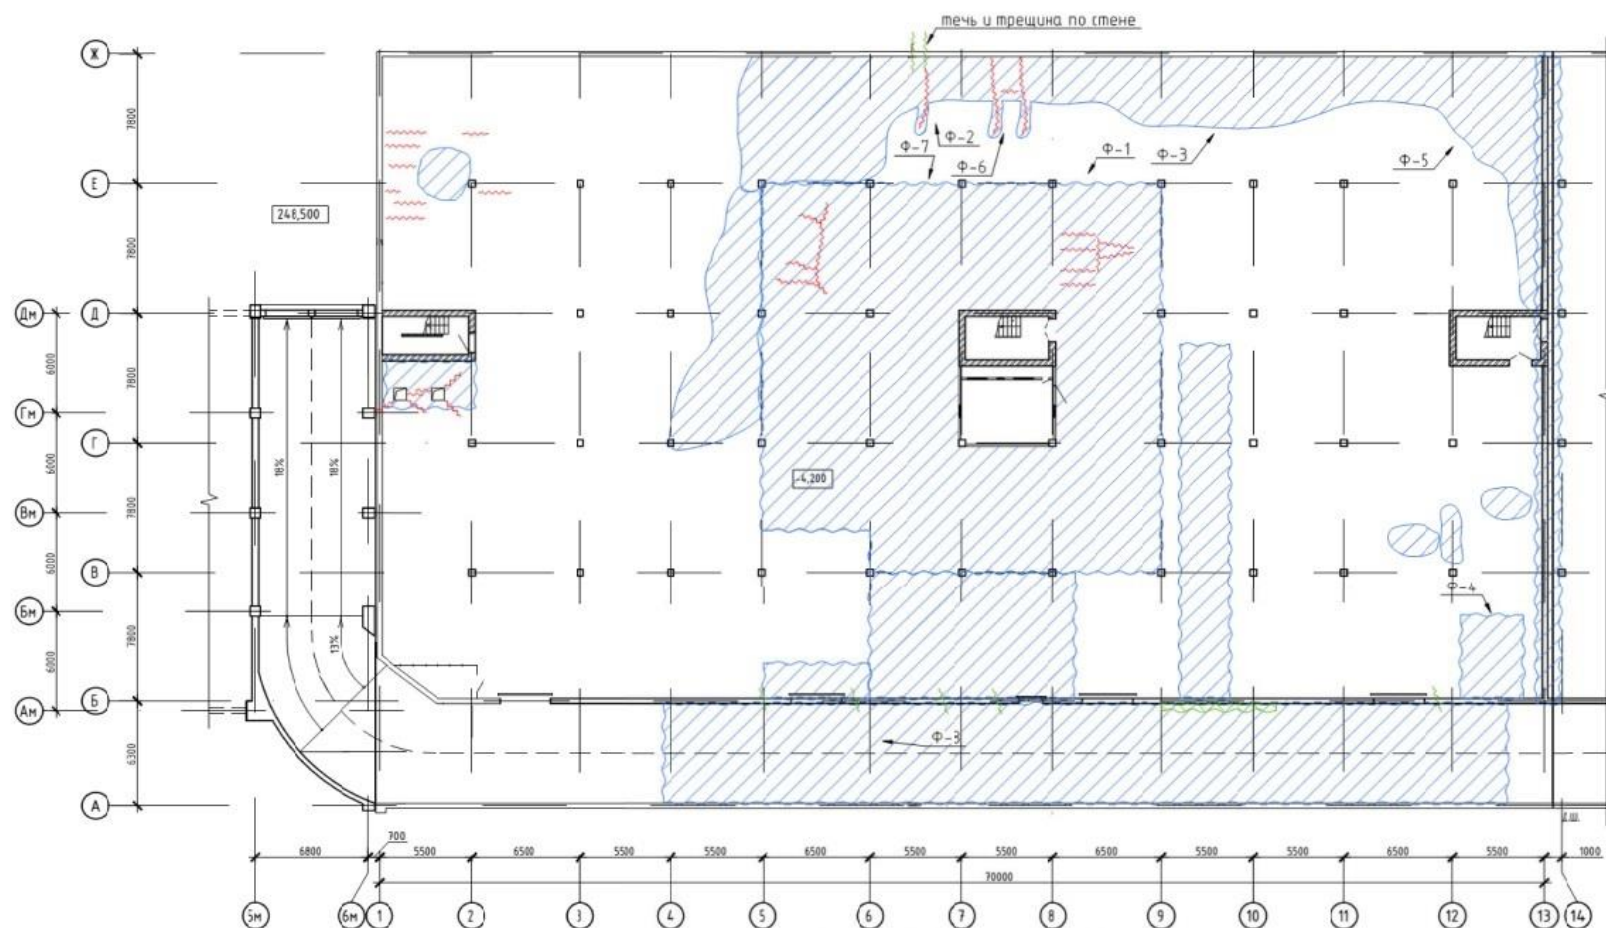
Рис. 5.1. Карта дефектов подземной парковки (II этап строительства)

Стена го оси «А» защищена профлистом и недоступна для обследования. Возможно наличие скрытых дефектов в виде следов протечек, трещин и разрушений бетона.

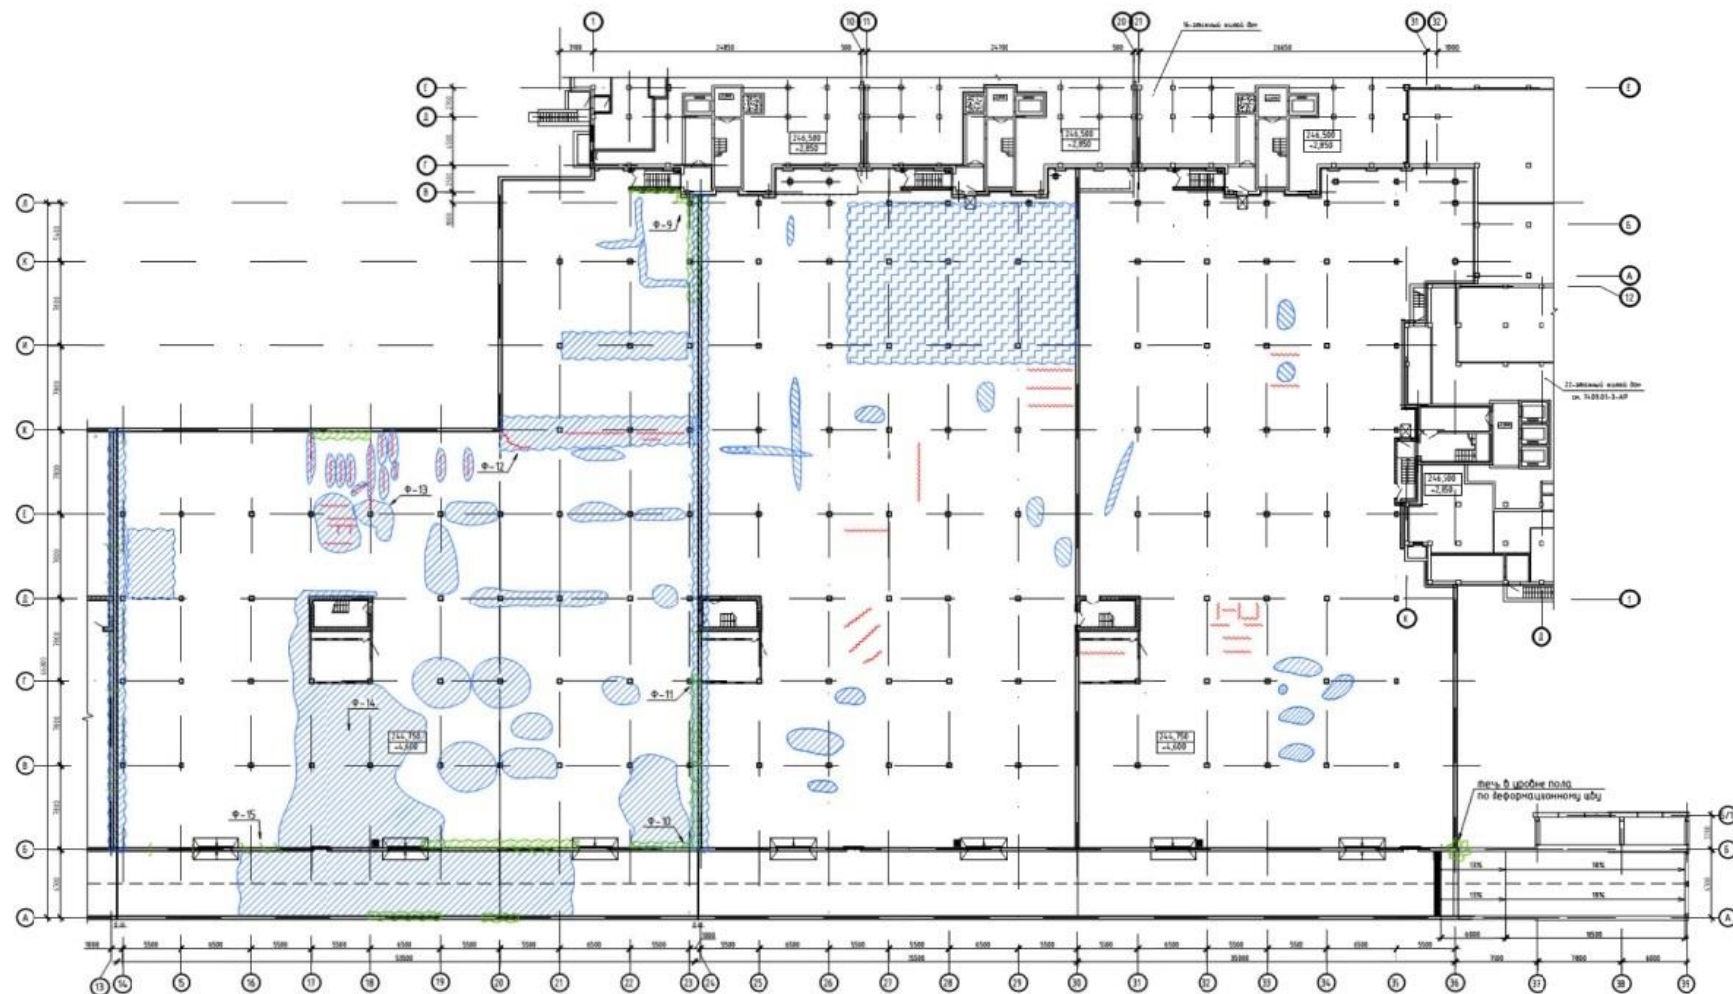
Рис. 5.2. Карта дефектов подземной парковки (III этап строительства)

Стена по оси «А» защищена профлистом и недоступна для обследования. Возможно наличие скрытых дефектов в виде следов протечек, трещин и разрушений бетона.

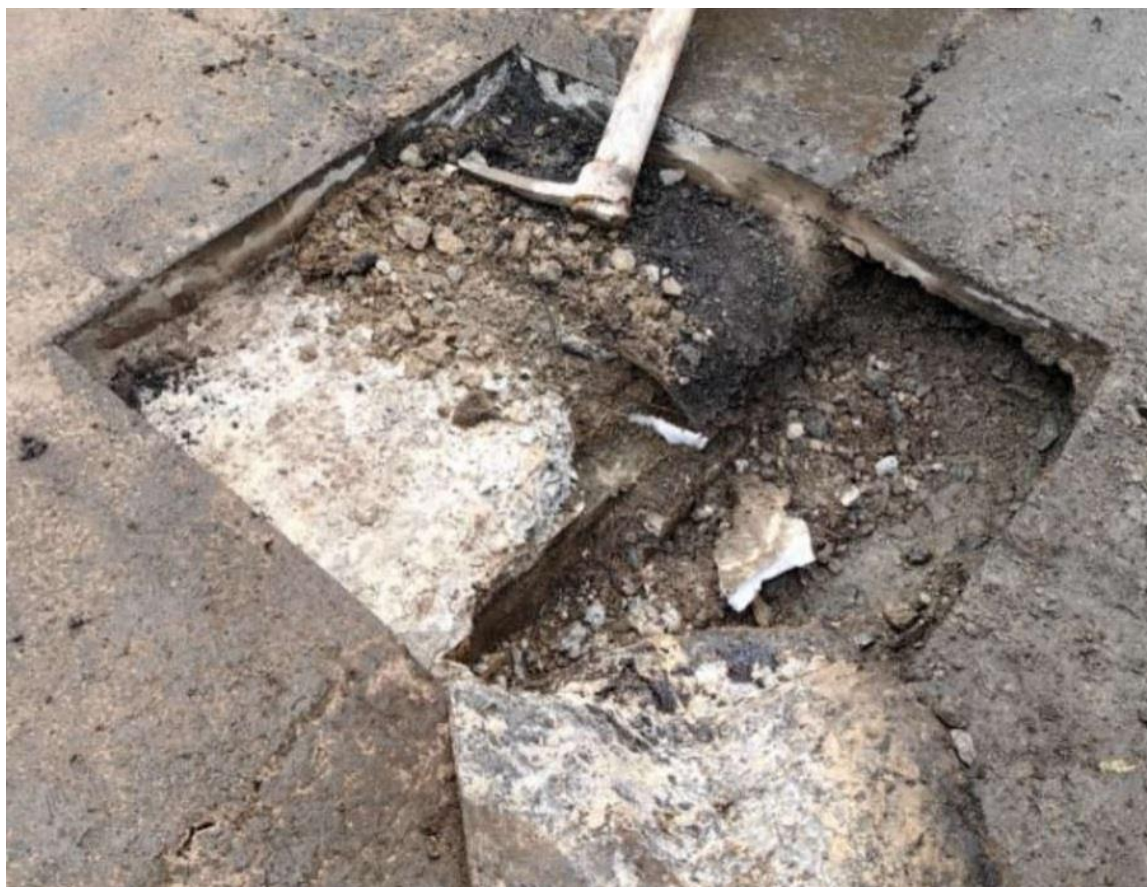
**Шурф Ш-1** выполнен на кровле в осях 13-14/А. Шурфом вскрыт участок парапета и наружной стены. В результате проходки шурфа выявленный состав кровельного пирога соответствует проекту.

В шурфе встречен разрыв гидроизоляции на участке заведения гидроизоляционного ковра со стены на плиту. Данный дефект возник от механического или эксплуатационного воздействия. Герметичность кровли в шурфе Ш-1 нарушена.

Общий вид Шурфа Ш-1

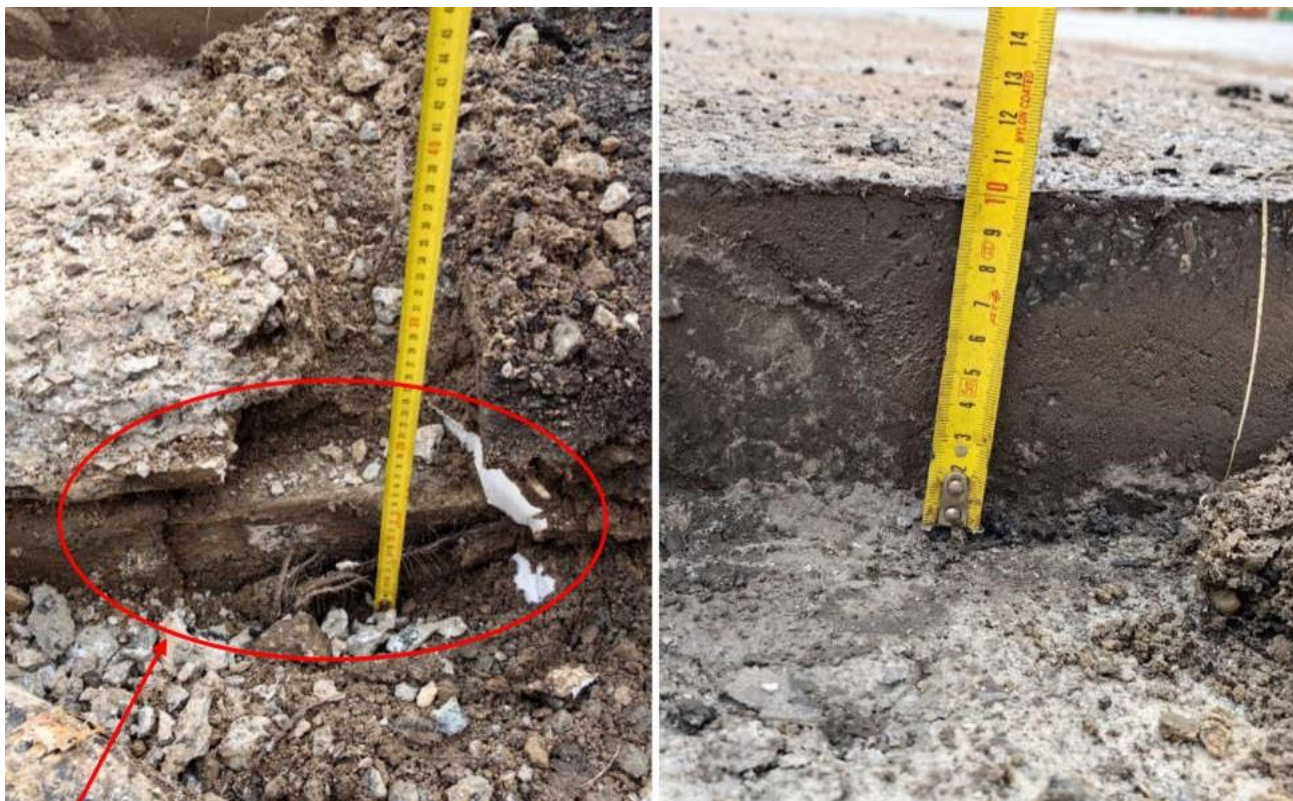
Разрыв гидроизоляции по вертикальной поверхности Шурф Ш-1

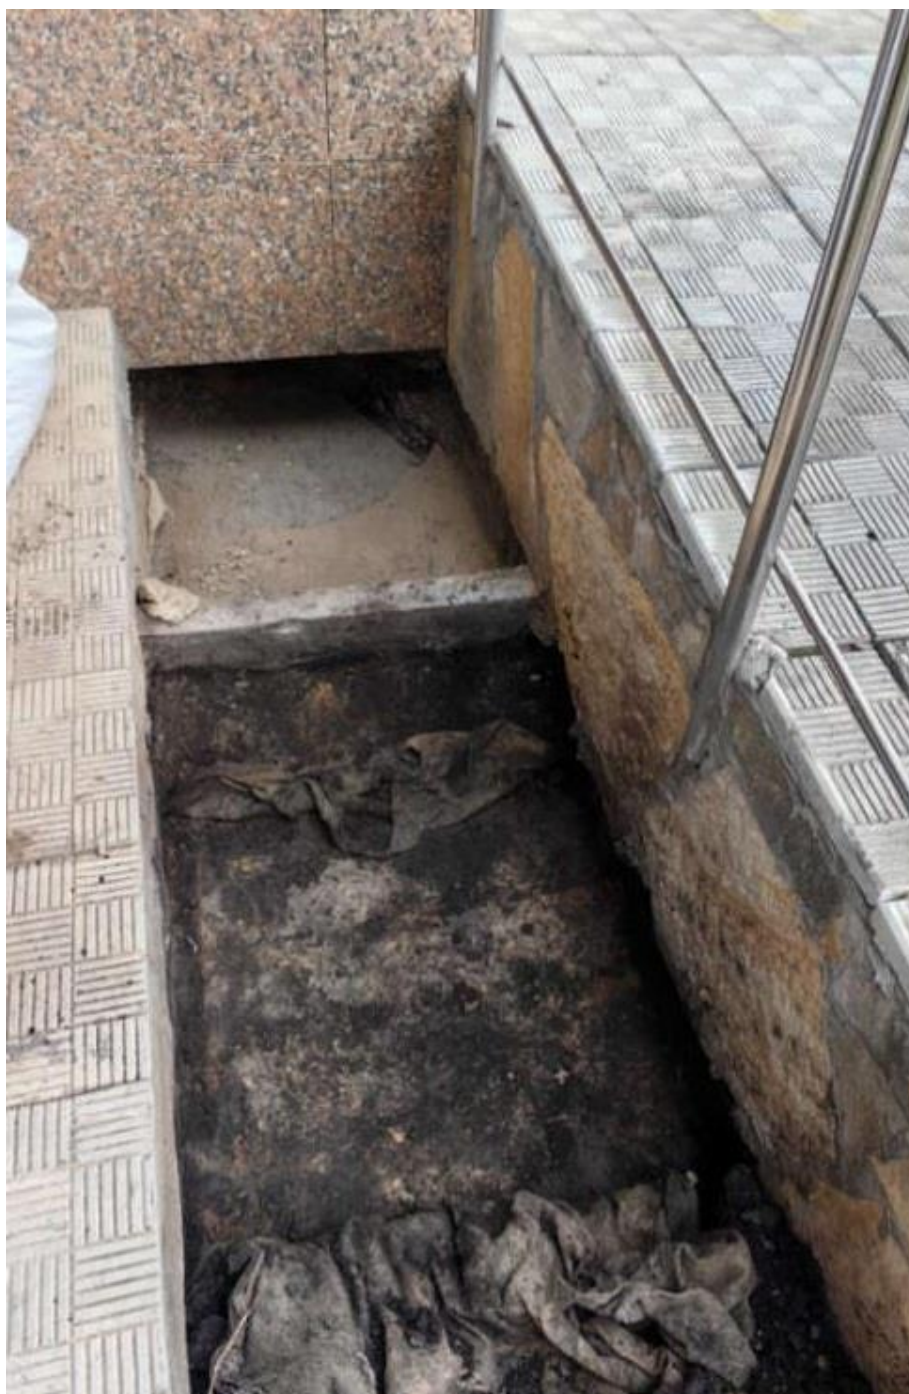
**Шурф Ш-2** выполнен по кровле в осях 22-23/Л. Шурфом вскрыт участок примыкания кровли подземной парковки к вертикальной поверхности лестничной клетки. Шурф вскрыт до гидроизоляционного ковра. В результате проходки шурфа выявленный состав кровельного пирога соответствует проекту. Наблюдается отрыв гидроизоляции. Герметичность кровли в шурфе Ш-2 нарушена.

Общий вид Шурфа Ш-2

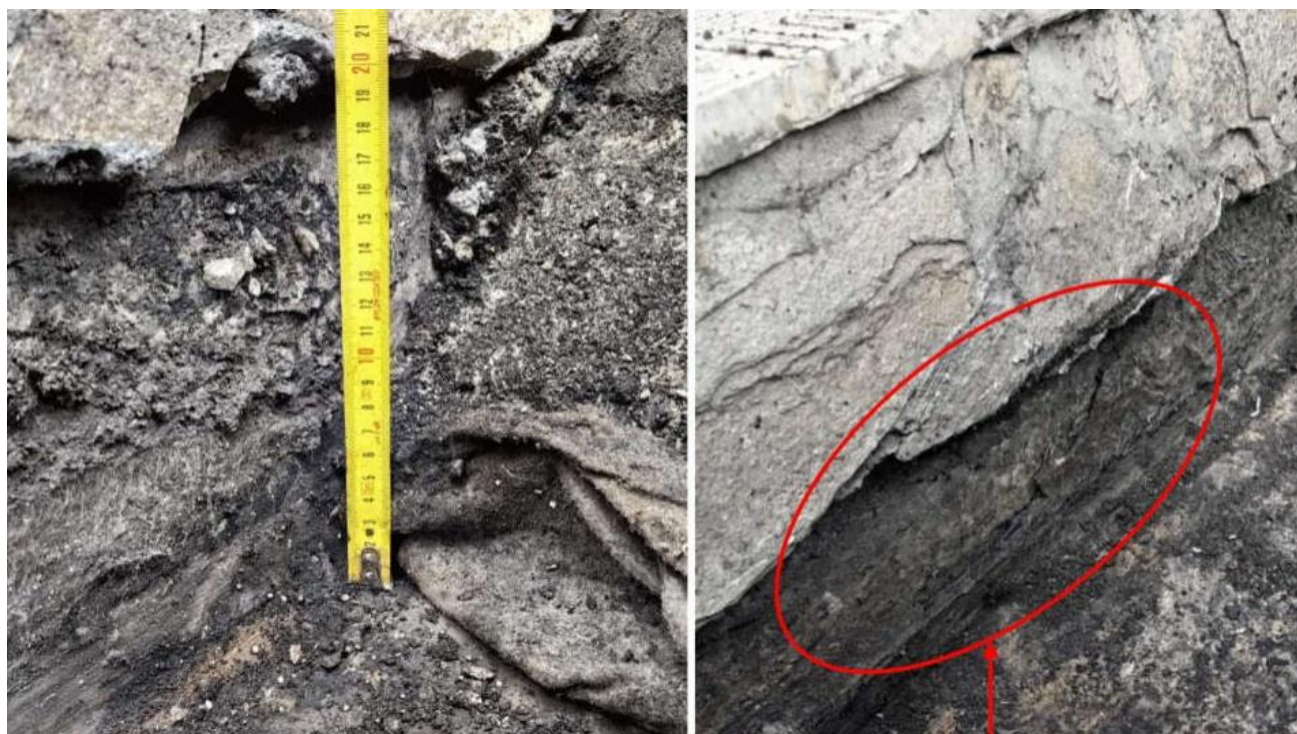
### Отрыв гидроизоляции по вертикальной поверхности Шурф Ш-2

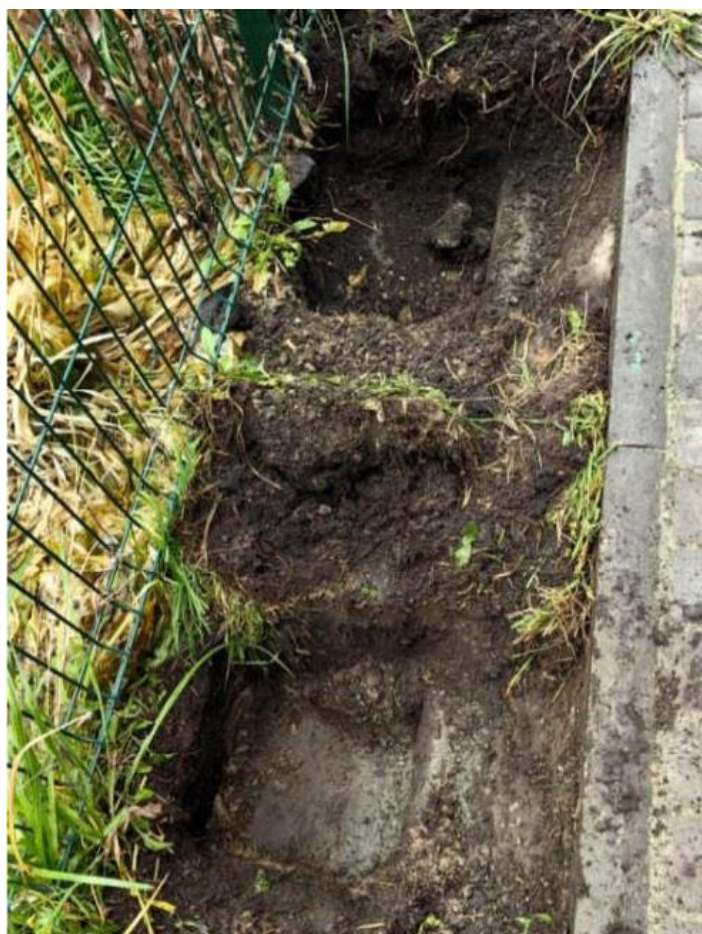
**Шурф Ш-3** выполнен по кровле в осях 25-26/Д. Шурфом вскрыт участок примыкания кровли к отмостке входной группы и фундаменту стойки ограждения. Шурф вскрыт до гидроизоляционного ковра. В результате проходки шурфа выявленный состав кровельного пирога соответствует проекту. Нарушения герметичности гидроизоляционного ковра не выявлено.

Общий вид Шурфа Ш-3

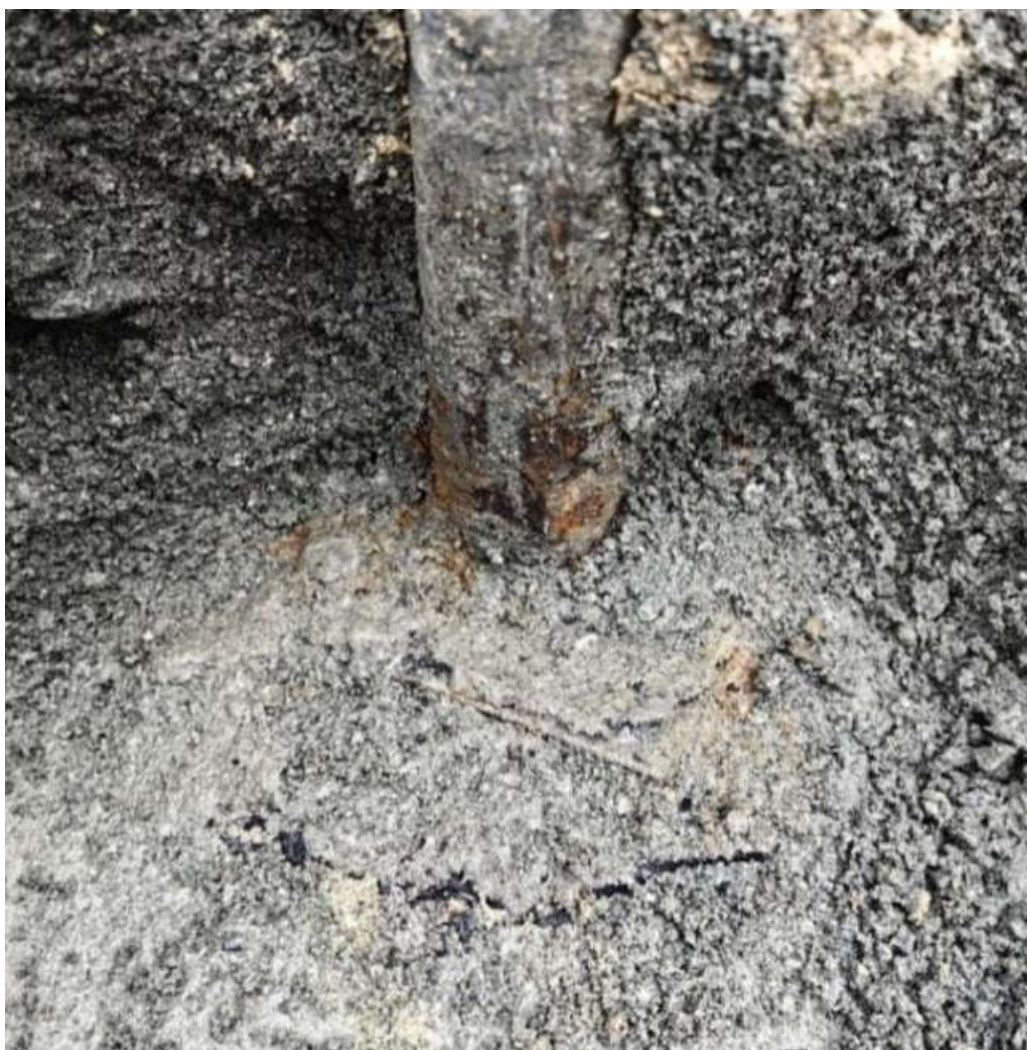
**Шурф Ш-4** выполнен по кровле в осях 18-19/Е. Шурфом вскрыт участок примыкания стойки МАФ к кровле подземной парковки. Шурф вскрыт до гидроизоляционного ковра. В результате проходки шурфа выявленный состав кровельного пирога соответствует проекту. Стойка МАФ закреплена к кровле анкерами сквозь гидроизоляционный ковер через битумные прокладки. Данное решение не обеспечивает герметичности, возможно попадание влаги в кровельный пирог.

Общий вид Шурфа Ш-4. Узел примыкания стойки МАФ к кровле.

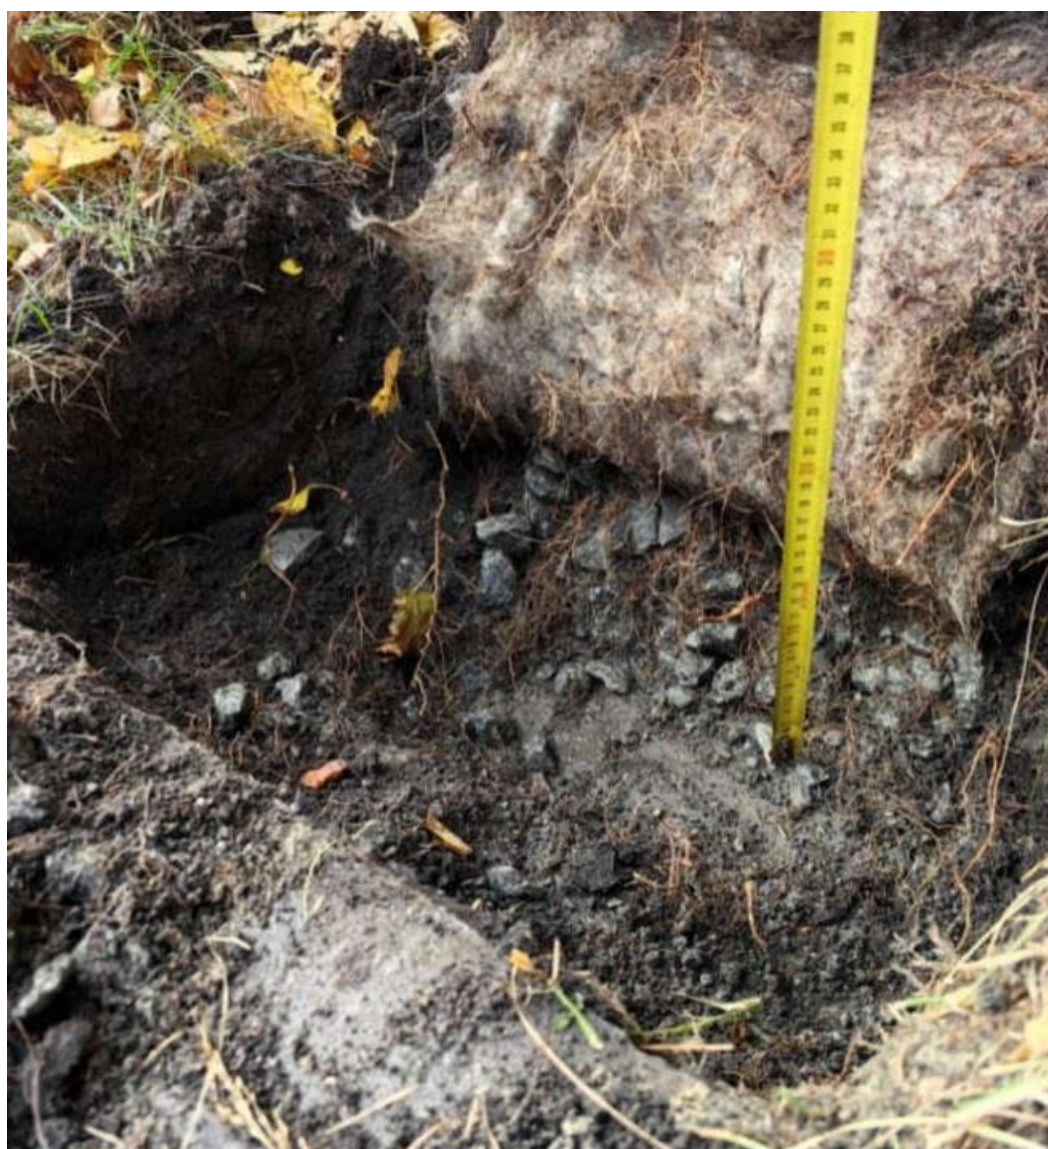
**Шурф Ш-5** выполнен по кровле в осях 8-9/Д-Е. Шурфом вскрыт участок озеленения и высаженных кустарников. Шурф вскрыт до гидроизоляционного ковра. В результате проходки шурфа выявленный состав кровельного пирога соответствует проекту. Выявлено прорастание корней кустарников через геотекстиль, в последствие возможно нарушение целостности гидроизоляции корневой системой. Нарушение герметичности кровельного ковра не выявлено.

Общий вид Шурфа Ш-5.

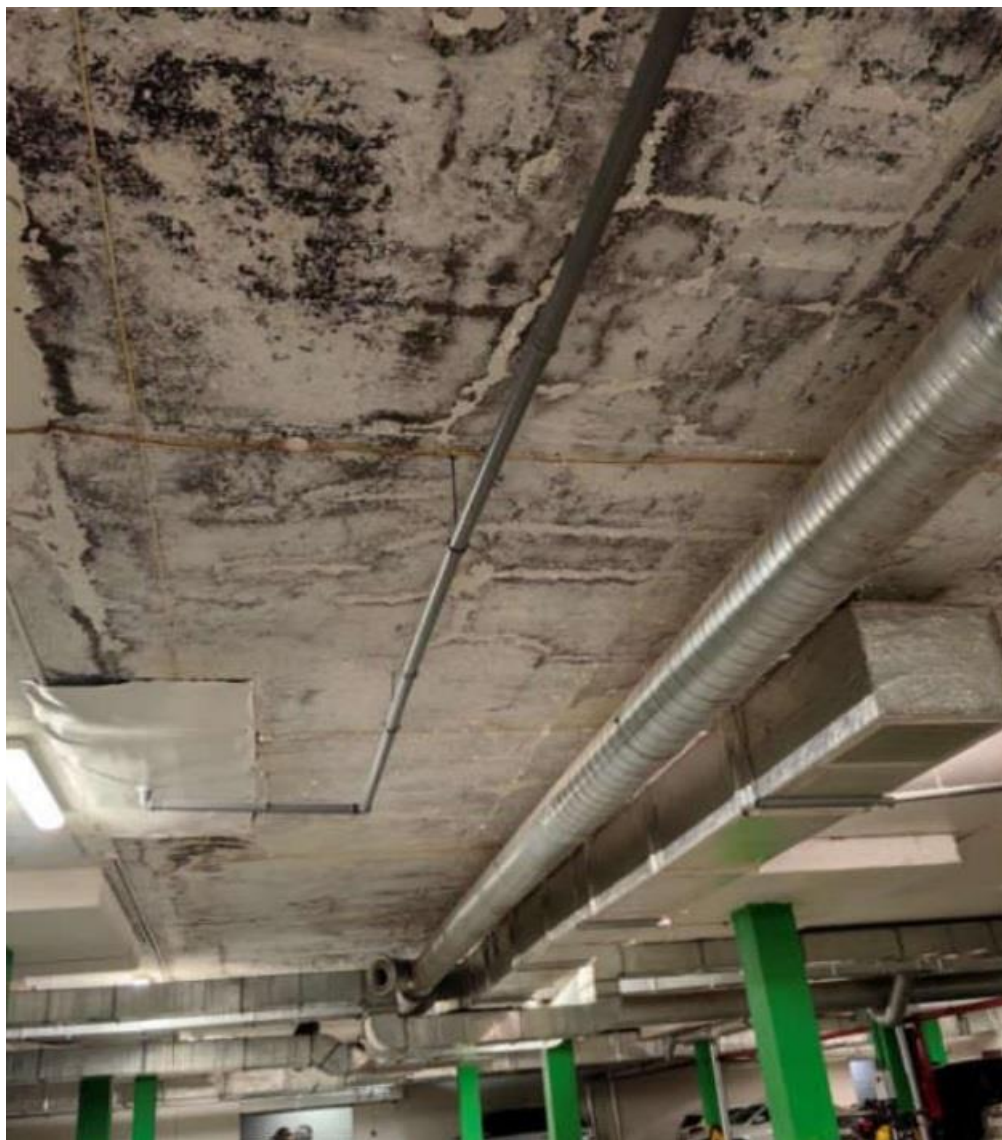
| № | Название дефекта | Местоположение дефекта | Номер места фотофиксации | Категория опасности дефекта | Рекомендации по устранению |
|---|---|---|---|---|---|
| 1. | Следы систематических протечек по плите покрытия. Разрушение отделочного слоя. | Оси 4-10/А-Ж,<br>10-13/Е-Ж,<br>12-13/Д-Е,<br>12-13/В-Г,<br>12-13/Б-В | Ф-1, Ф-2,<br>Ф-3, Ф-4,<br>Ф-5, Ф-6,<br>Ф-7, Ф-8 | В | Требуется выполнить мероприятия по устранению причин протечек. Рекомендуемые варианты приведены в п.10. |

Фото Ф-1. II этап строительства, оси 8-9/Б-Ж. Следы систематических протечек по плите покрытия. Трещины в плите покрытия.

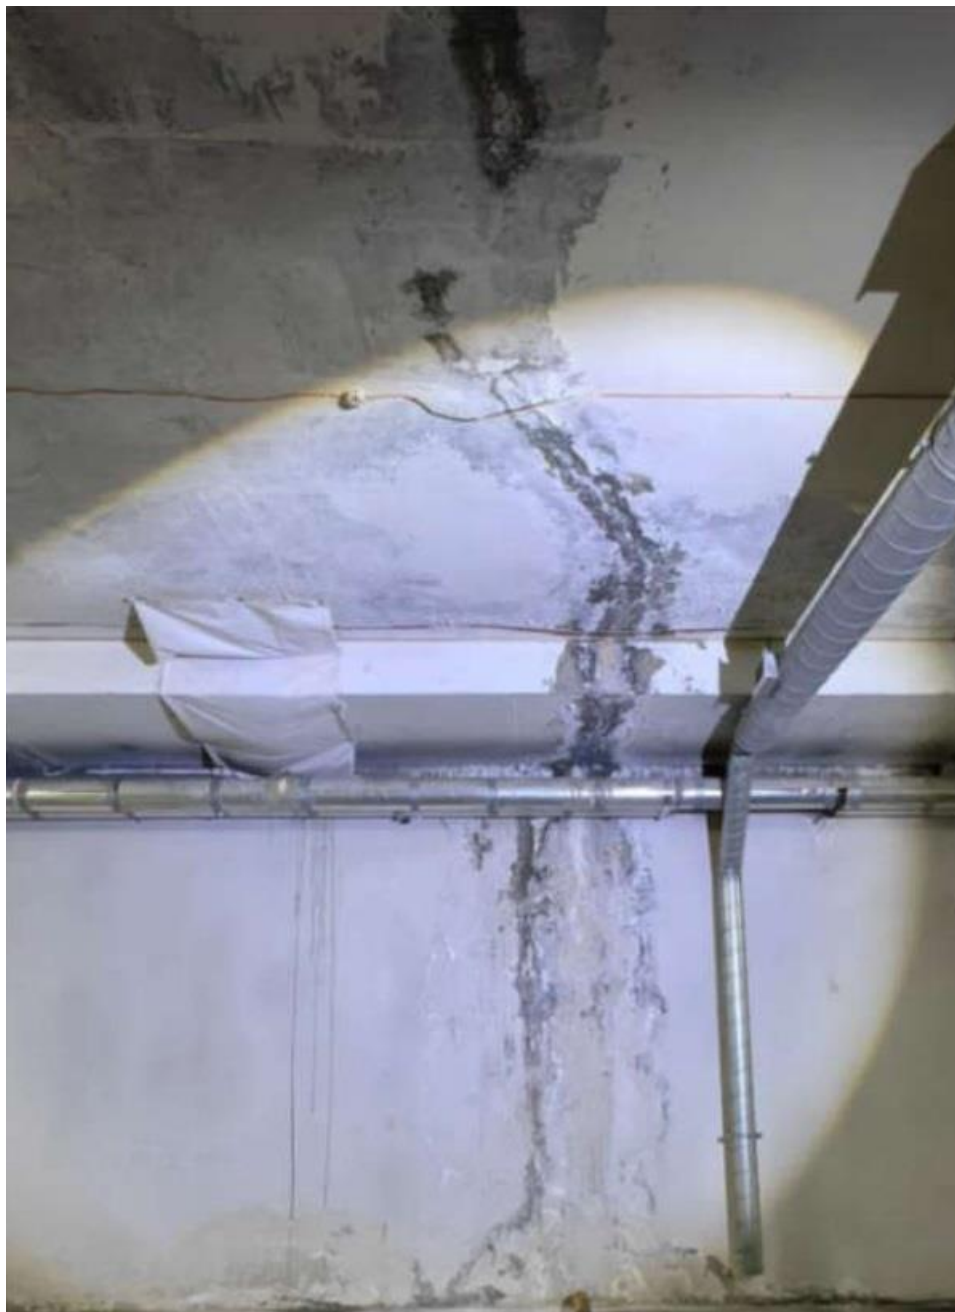
| № | Название дефекта | Местоположение дефекта | Номер места фотофиксации | Категория опасности дефекта | Рекомендации по устранению |
|---|---|---|---|---|---|
| 2. | Следы систематических протечек по плите покрытия и по наружной стене. Трещины в плите покрытия и в наружной стене. | 6-7/Е-Ж | Ф-2 | Б | После устранения причины протечек выполнить следующие мероприятия:<br>1. Расшить трещины по всей длине в виде штраб. Длина штрабы на 50 мм больше в обе стороны. Размер штрабы 20×20 мм. Обеспечить шероховатость поверхности (минимум 2 мм).<br>2. При необходимости очистить арматуру от коррозии механическим способом.<br>3. Обеспылить поверхности, промыть водой под давлением.<br>4. Нанести на арматуру антикоррозионное защитное покрытие «КТрон-праймер».<br>5. Заполнить трещину ремонтным составом КТрон-3 либо аналогичными по свойствам. Работы производить в соответствии с инструкцией производителя. Вести наблюдения (осмотр 1 раз в 3 месяца). |

Фото Ф-1. II этап строительства, оси 6-7/Ж. Следы систематических протечек по плите покрытия. Трещины в плите покрытия.

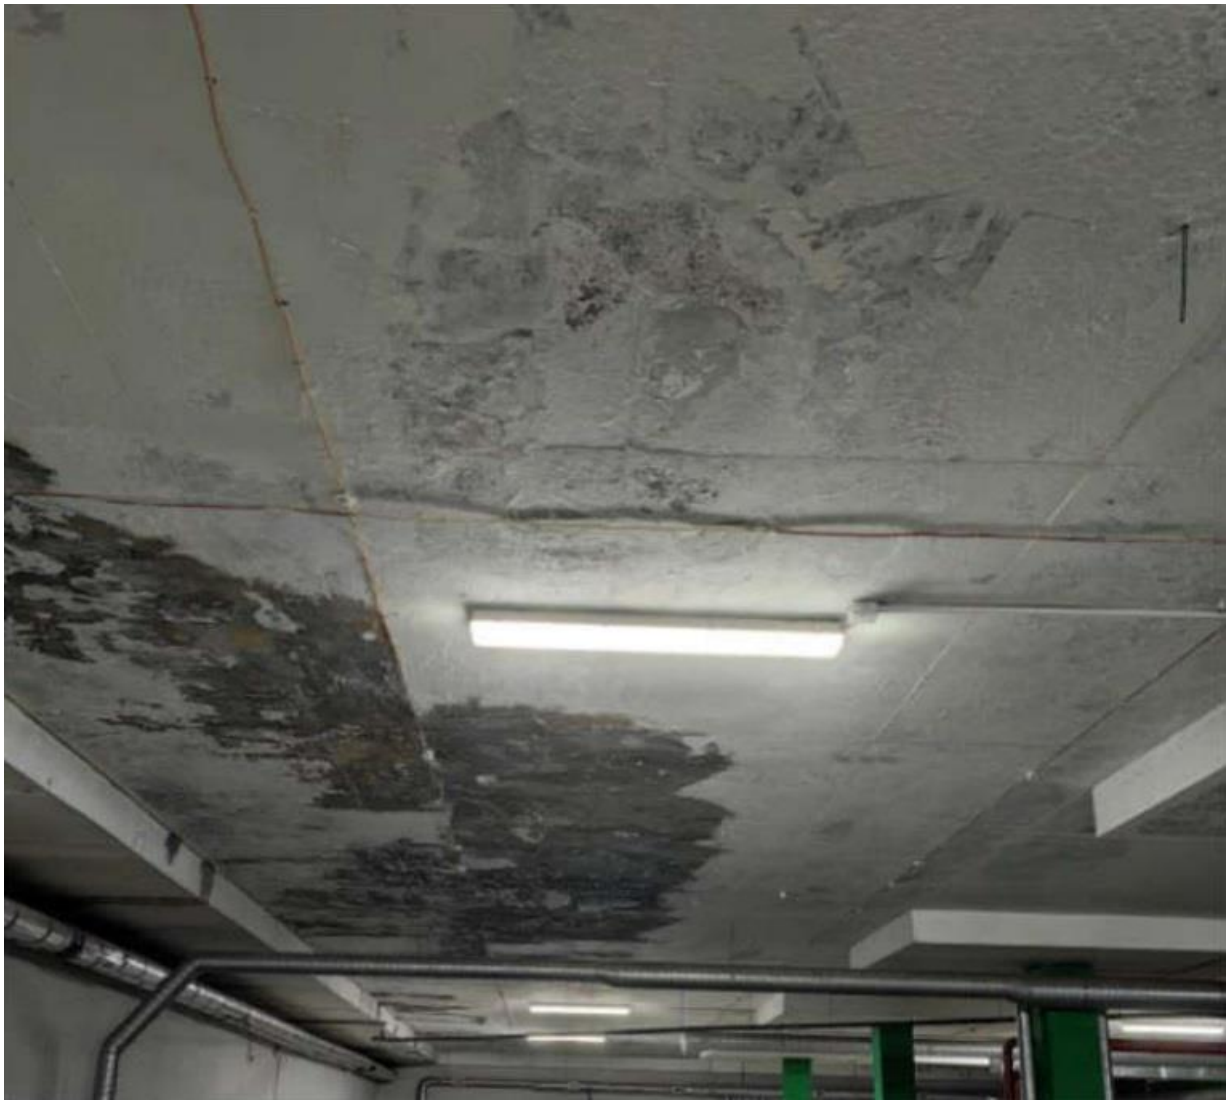
Фото Ф-3. II этап строительства. Следы систематических протечек по плите покрытия.

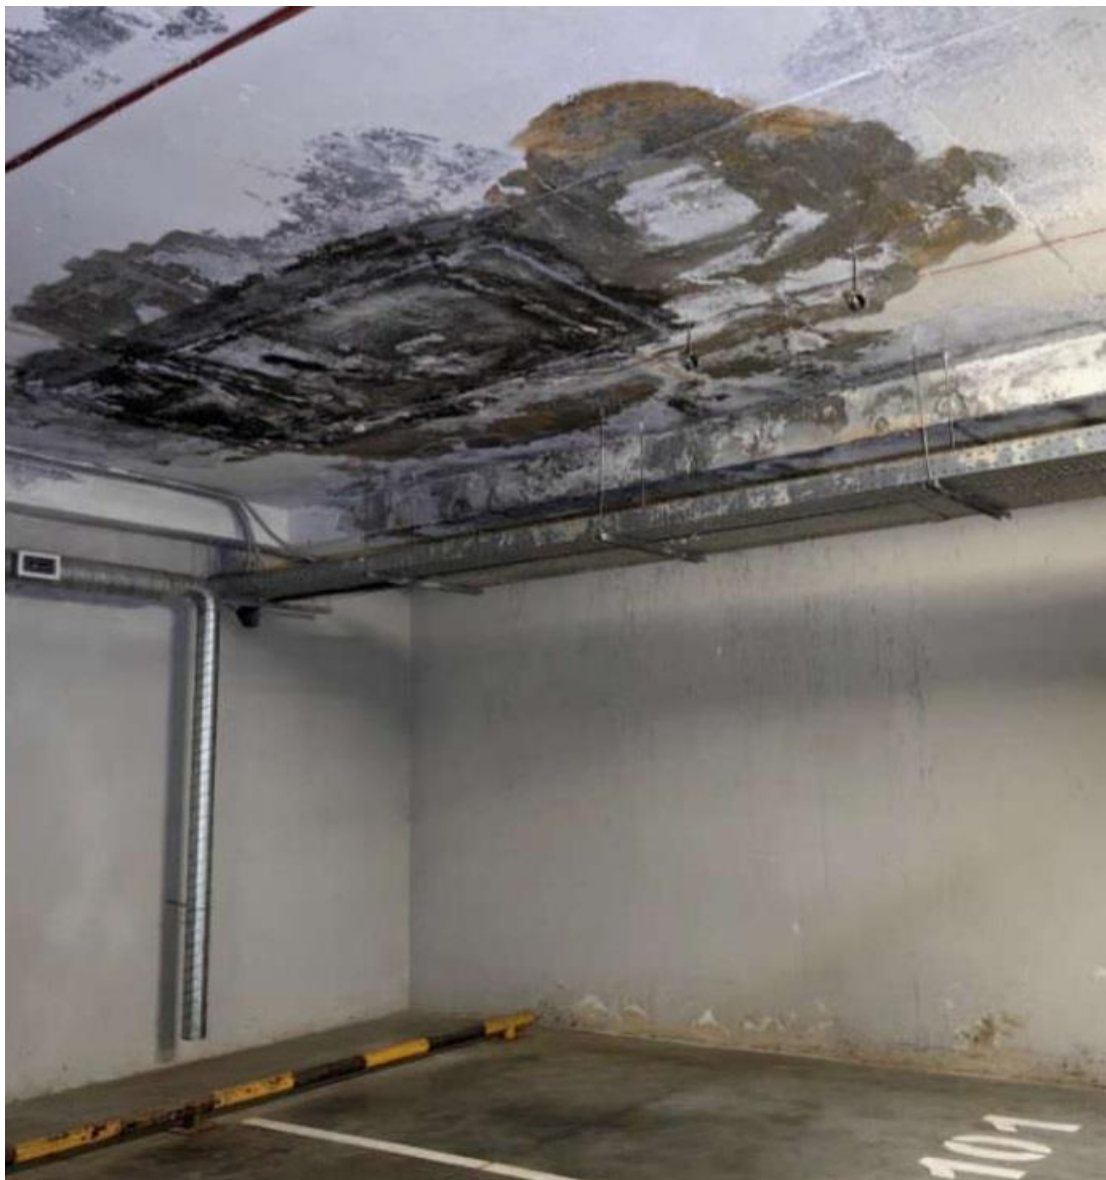
Фото Ф-4. II этап строительства. Следы систематических протечек по плите покрытия.

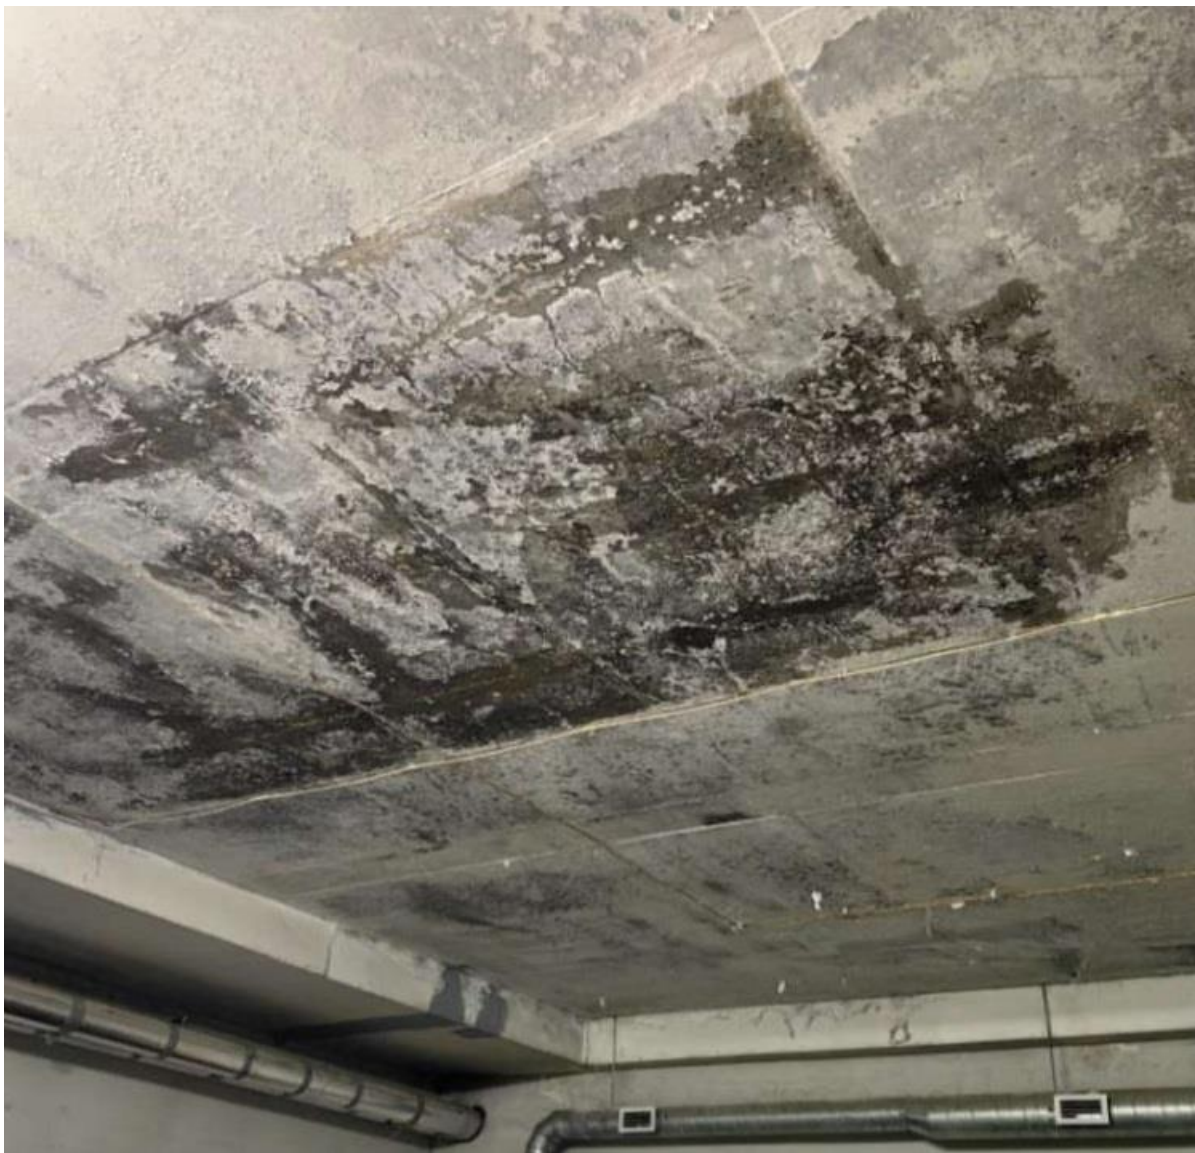
Фото Ф-5. II этап строительства. Следы систематических протечек по плите покрытия.

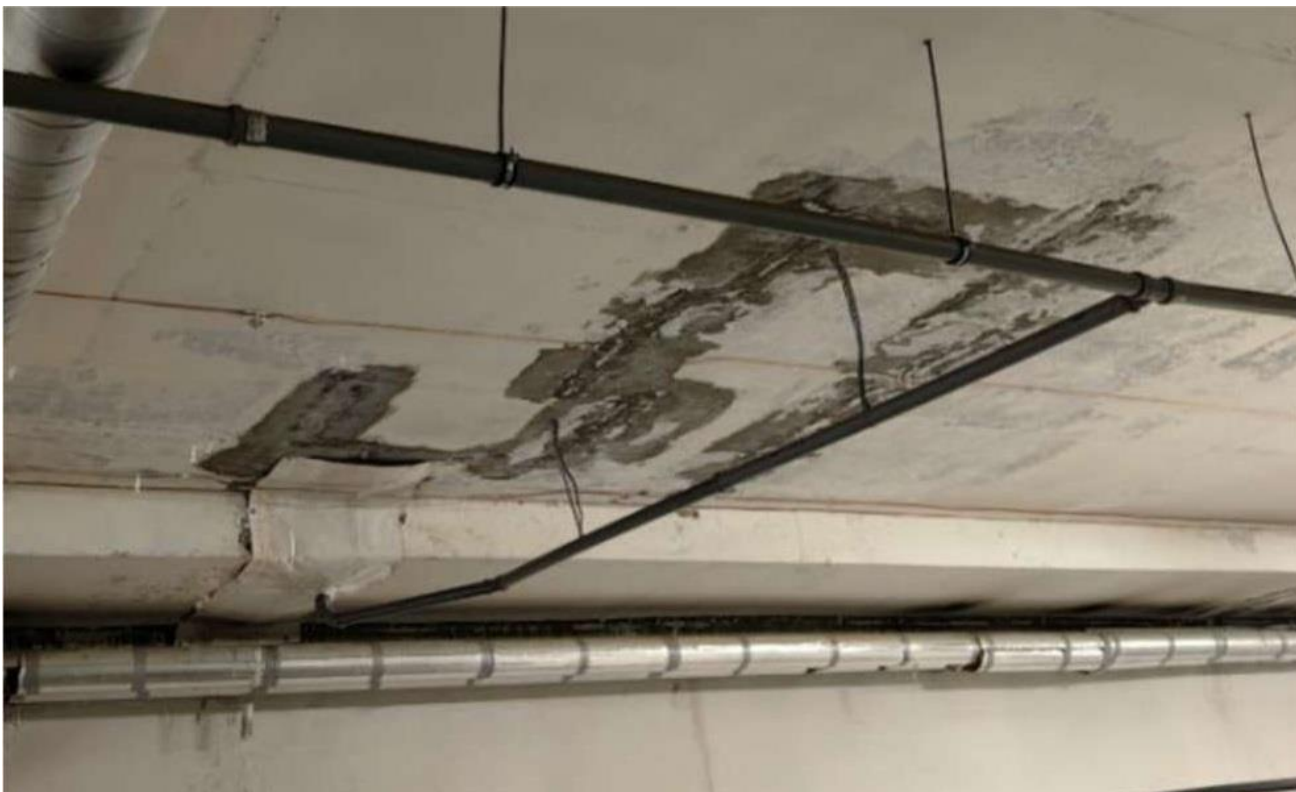
| № | Название дефекта | Местоположение дефекта | Номер места фотофиксации | Категория опасности дефекта | Рекомендации по устранению |
|---|---|---|---|---|---|
| 3. | Трещины в плите покрытия. | 1-3/Д-Ж,<br>5-6/Д-Е<br>8-9/Д-Е<br>6-8/Е-Ж | Ф-1, Ф-2,<br>Ф-6, Ф-7 | Б | После устранения причины протечек выполнить следующие мероприятия:<br>1. Расшить трещины по всей длине в виде штраб. Длина штрабы на 50 мм больше в обе стороны. |

Фото Ф-6. II этап строительства. Следы систематических протечек по плите покрытия. Трещины в плите покрытия.

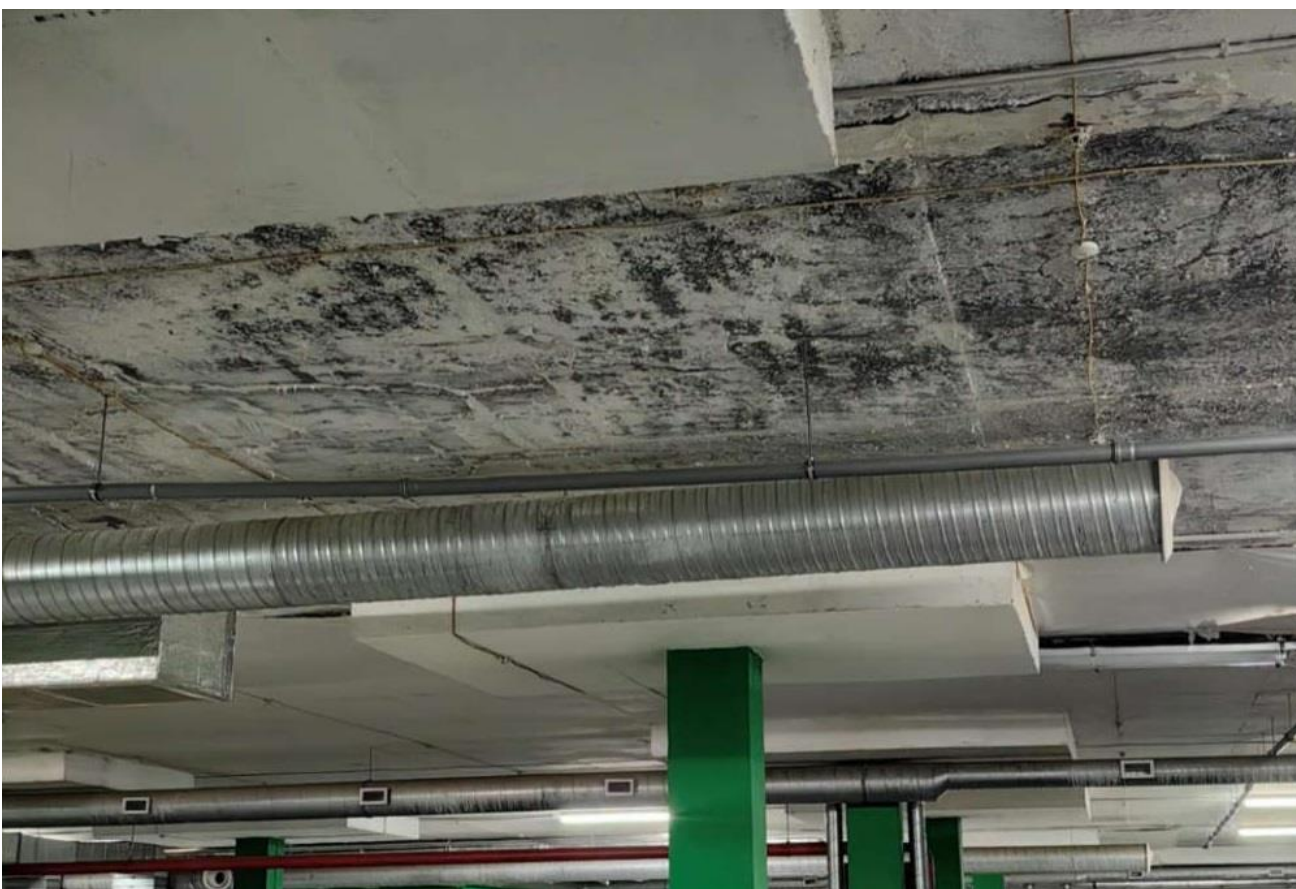
Фото Ф-7. II этап строительства. Следы систематических протечек по плите покрытия.

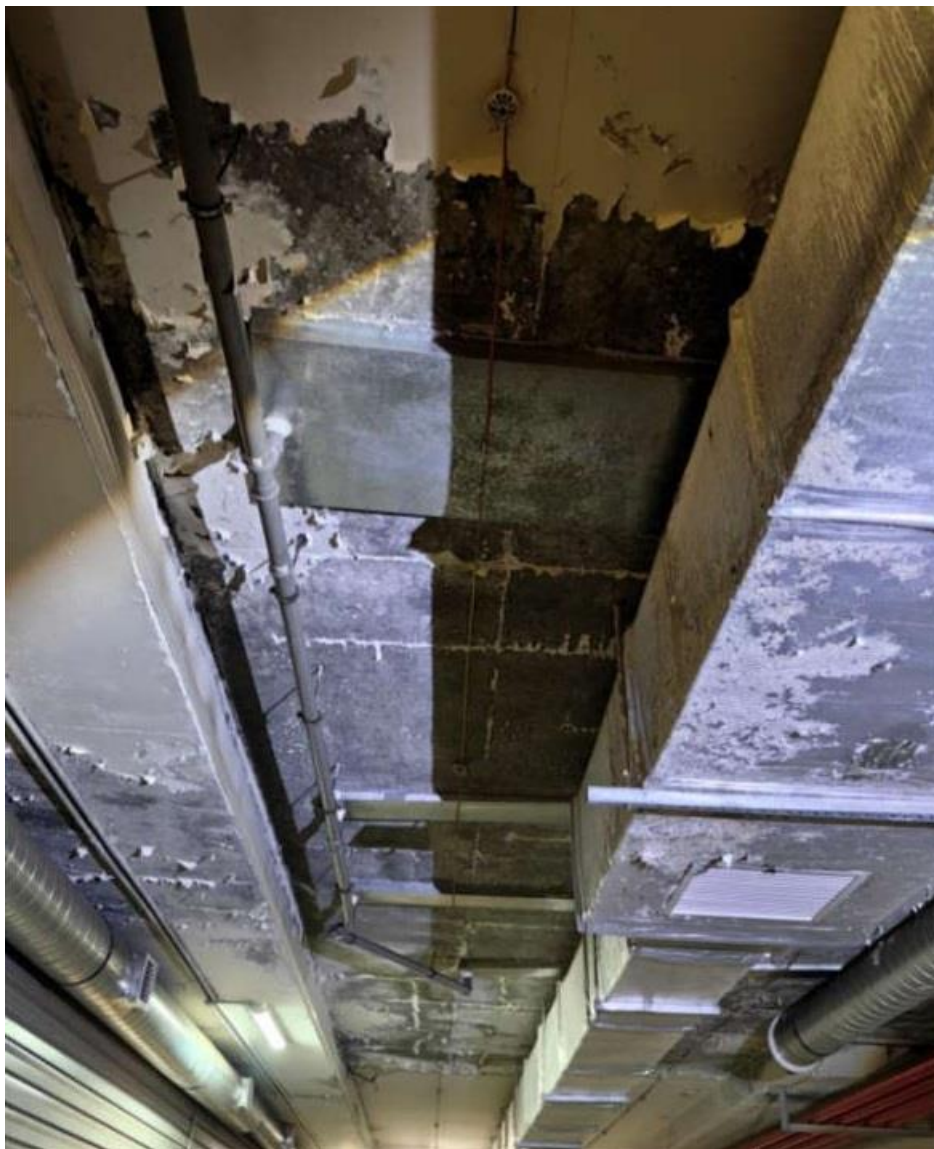
Фото Ф-8. II этап строительства, оси 4-7/А-Б. Следы систематических протечек по плите покрытия.

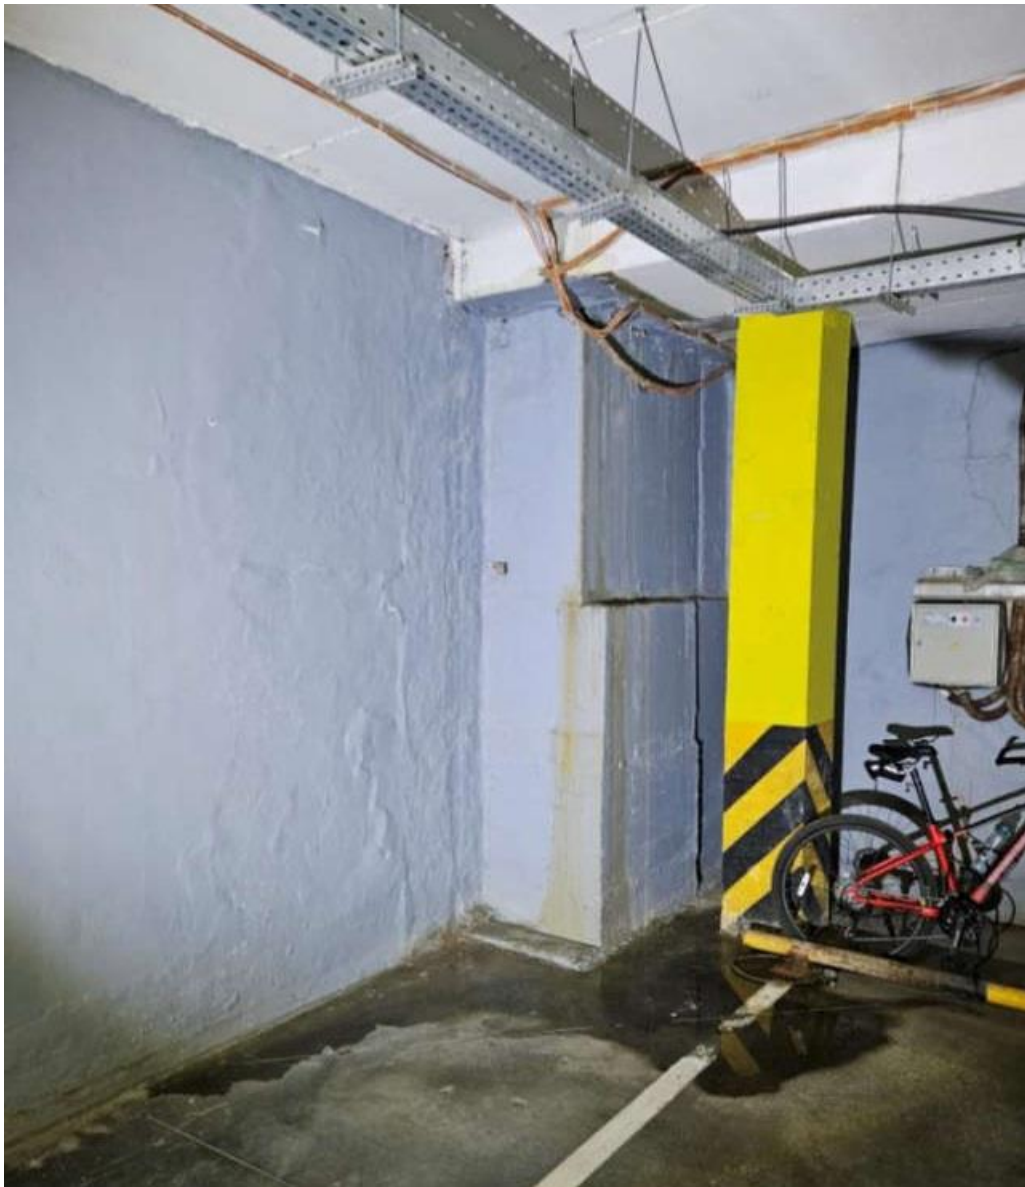
Фото Ф-9. III этап строительства, оси А-Б/4-7. Активные протечки по деформационному шву и наружной стене.
