Отчёт о техническом состоянии подземной парковки по адресу:

г. Челябинск, ул. Сони Кривой, д.85; Тернопольская, 6

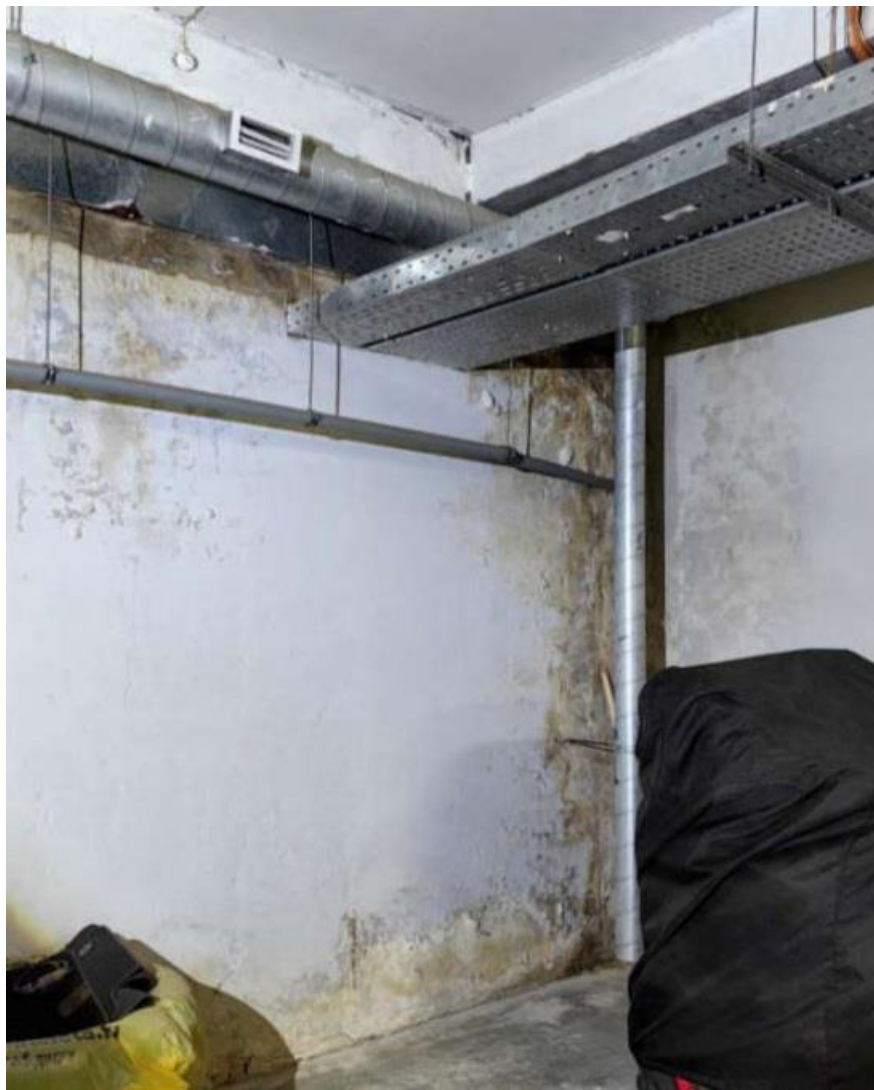
Фото Ф-10. III этап строительства, оси А-Б/4-7. Следы протечек по деформационному шву и наружной и внутренним стенам.

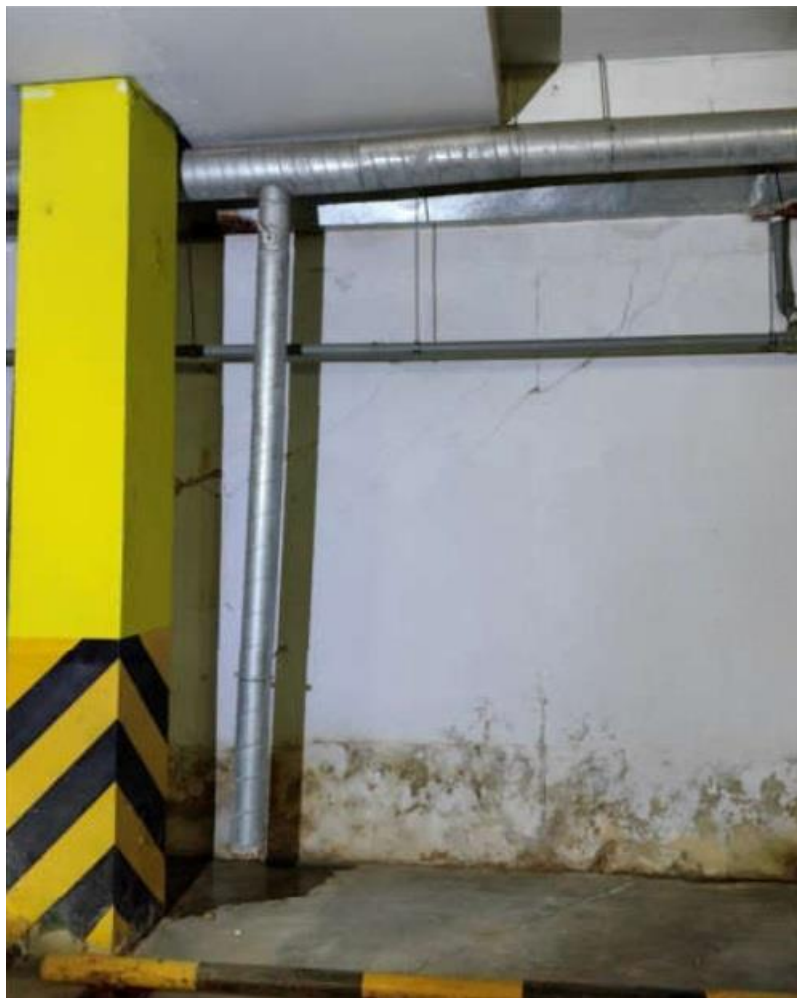
| 11. | Наклонные трещины по стене расположенной в деформационном шве. | 14/Б-Е, 23/Б-Д | Ф-11 | В | <ol style="list-style-type: none"> <li>1. Расшить трещины по всей длине в виде штраб. Длина штрабы на 50 мм больше в обе стороны. Размер штрабы 20×20 мм. Обеспечить шероховатость поверхности (минимум 2 мм).</li> </ol> |

Фото Ф-11. III этап строительства. Наклонные трещины по стене расположенной в деформационном шве. Следы намокания по низу стены.

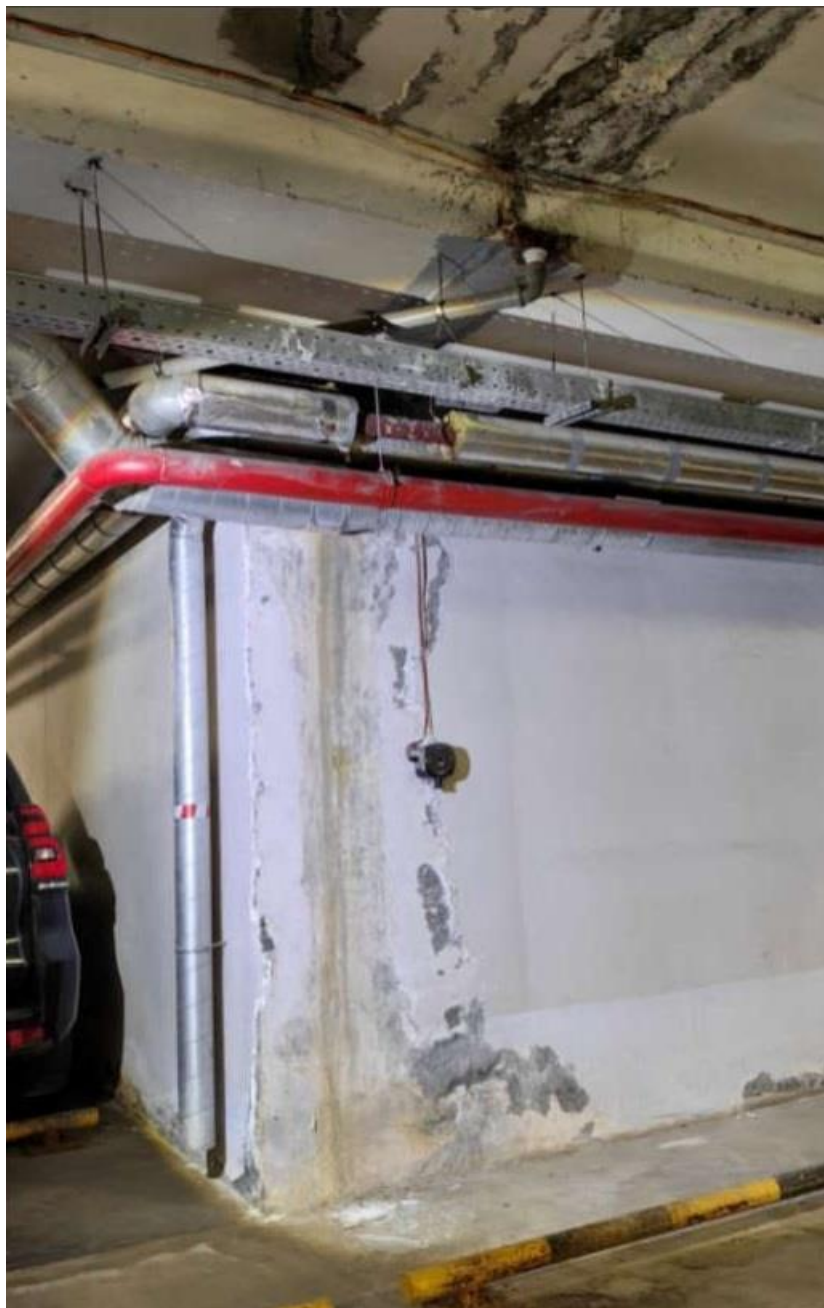
| 9. | Следы систематических протечек по плите покрытия | Повсеместно<br>(см. карту дефектов Рис. 5.1- 5.2.) | Ф-12, Ф-13,<br>Ф-14 | В | Требуется выполнить мероприятия по устранению причин протечек. Рекомендуемые варианты приведены в п.10. |

| 10. | Трещины в плите покрытия. | 20-23/Е-Ж | Ф-12 | Б | <p>После устранения причины протечек выполнить следующие мероприятия:</p> <ol style="list-style-type: none"> <li>1. Расшить трещины по всей длине в виде штраб. Длина штрабы на 50 мм больше в обе стороны. Размер штрабы 20×20 мм. Обеспечить шероховатость поверхности (минимум 2 мм).</li> <li>2. При необходимости очистить арматуру от коррозии механическим способом.</li> <li>3. Обеспылить поверхности, промыть водой под давлением.</li> <li>4. Нанести на арматуру антикоррозионное защитное покрытие «КТрон-праймер».</li> <li>5. Заполнить трещину ремонтным составом КТрон-3 либо аналогичными по свойствам. Работы производить в соответствии с инструкцией производителя. Вести наблюдения (осмотр 1 раз в 3 месяца).</li> </ol> |

Фото Ф-12 . III этап строительства. Следы систематических протечек по плите покрытия и наружной стене. Трещины в плите покрытия.

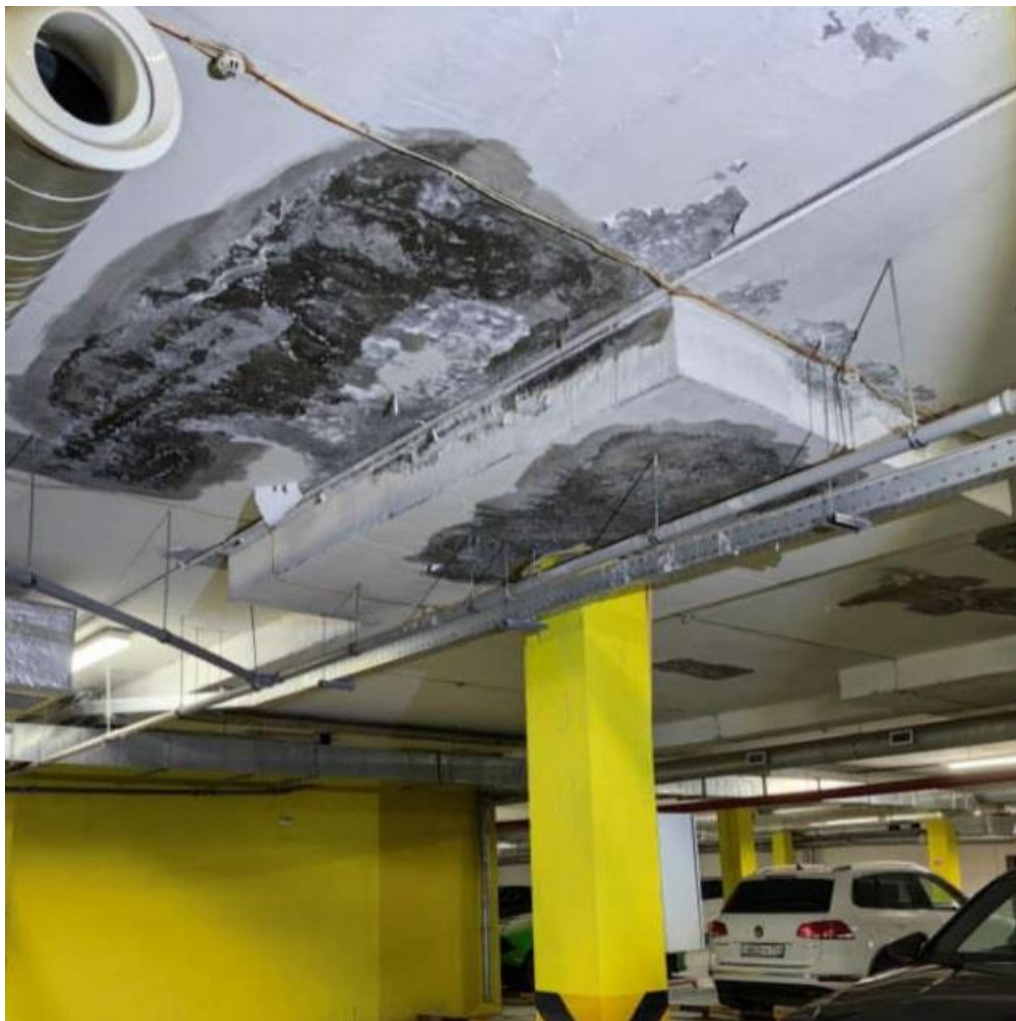
Фото Ф-13. III этап строительства. Следы систематических протечек по плите покрытия.

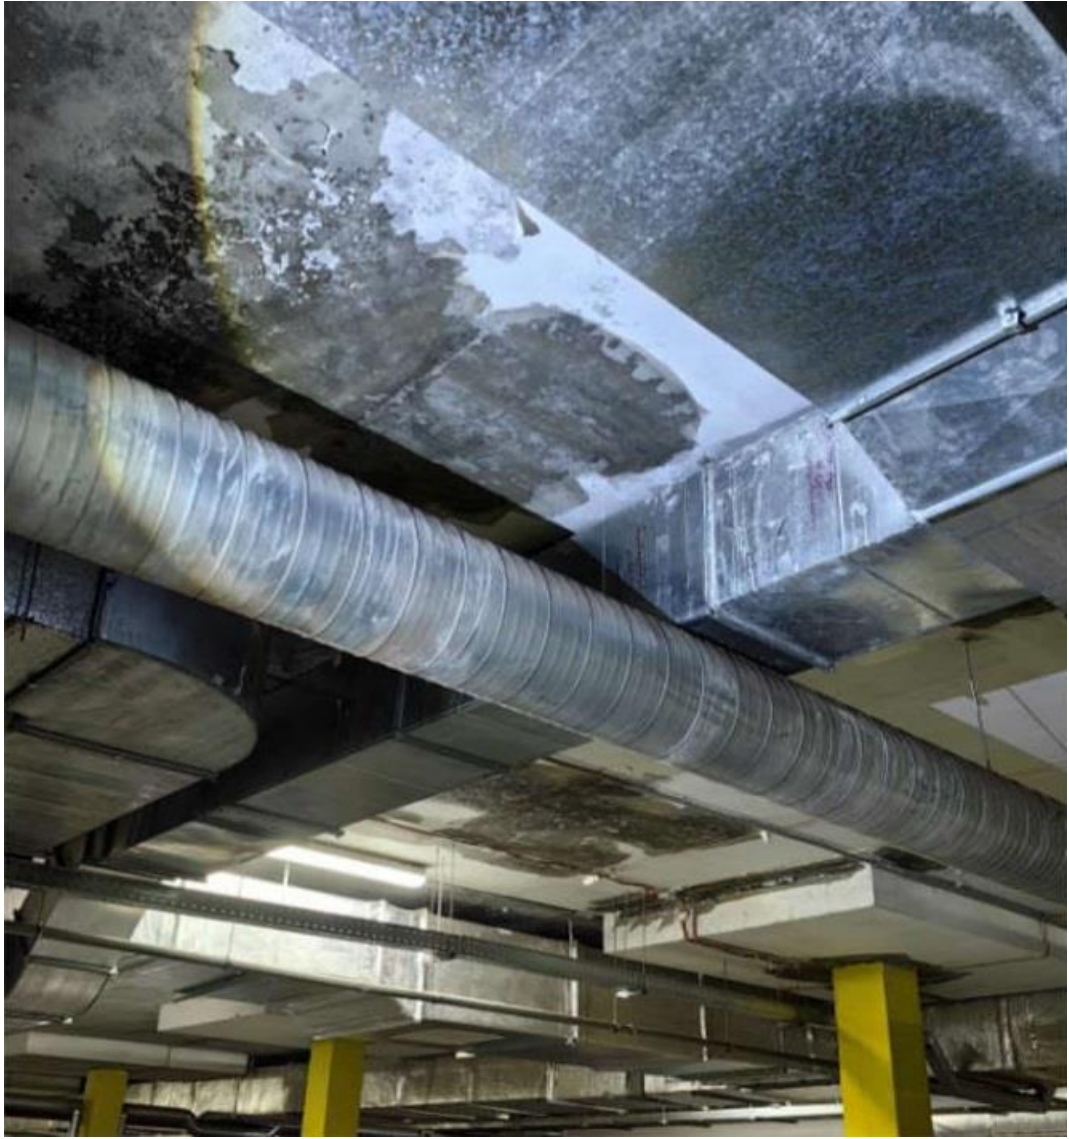
Фото Ф-14. III этап строительства. Следы систематических протечек по плите покрытия.

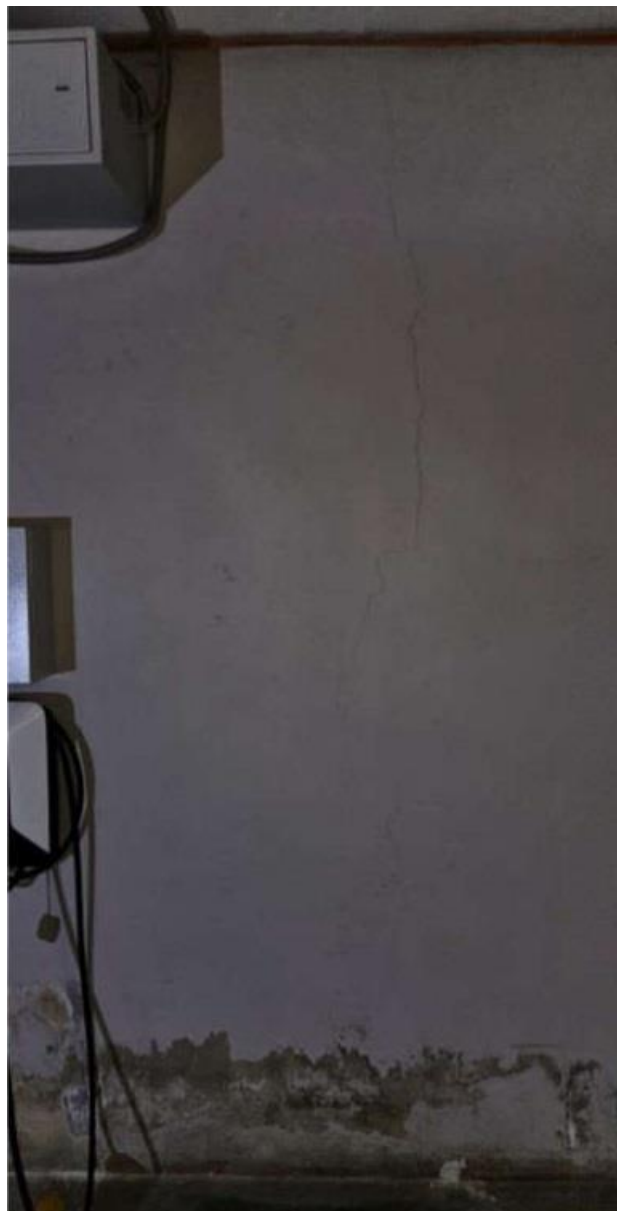
| 12. | Вертикальные и наклонные трещины по внутренней продольной стене оси «Б». | 14-21/Б | Ф-15 | Б | <ol style="list-style-type: none"> <li>2. Обеспылить поверхности, промыть водой под давлением.</li> <li>3. Заполнить трещину ремонтным составом КТрон-3 либо аналогичными по свойствам. Работы производить в соответствии с инструкцией производителя.</li> </ol> |

Фото Ф-15. III этап строительства. Вертикальная трещина по внутренней продольной стене по оси «Б»

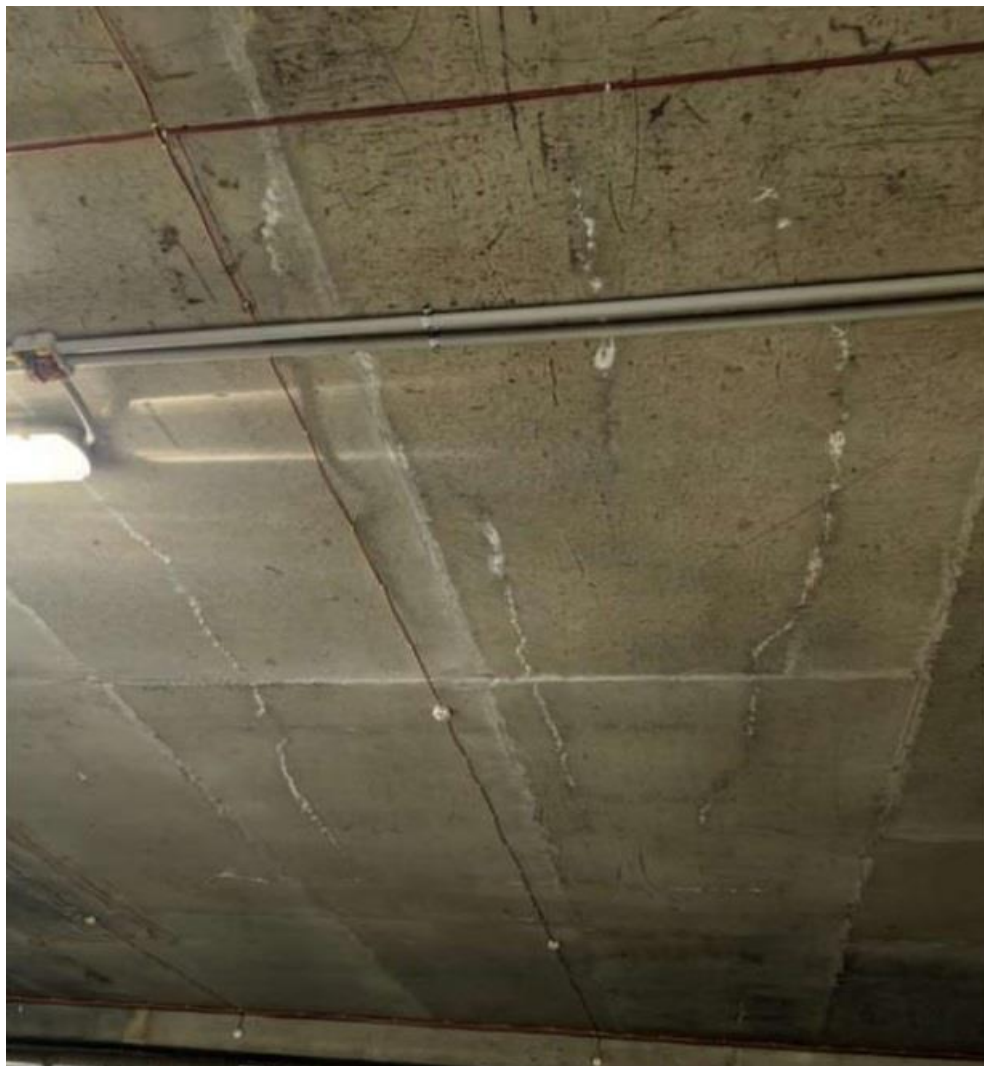
| 16. | Трещины в плите покрытия. | 29-30/Ж-И,<br>27-28/Д-Ж,<br>26-27/Д-Е,<br>27-30/И-Л | Ф-16, Ф-17,<br>Ф-18 | Б | После устранения причины протечек выполнить следующие мероприятия:<br>1. Расшить трещины по всей длине в виде штраб. Длина штрабы на 50 мм больше в обе стороны. Размер штрабы 20×20 мм. Обеспечить шероховатость поверхности (минимум 2 мм).<br>2. При необходимости очистить арматуру от коррозии механическим способом.<br>3. Обеспылить поверхности, промыть водой под давлением.<br>4. Нанести на арматуру антикоррозионное защитное покрытие «КТрон-праймер».<br>5. Заполнить трещину ремонтным составом КТрон-3 либо аналогичными по свойствам. Работы производить в соответствии с инструкцией производителя. |

Фото Ф-16. III этап строительства. Трещины по плите покрытия.

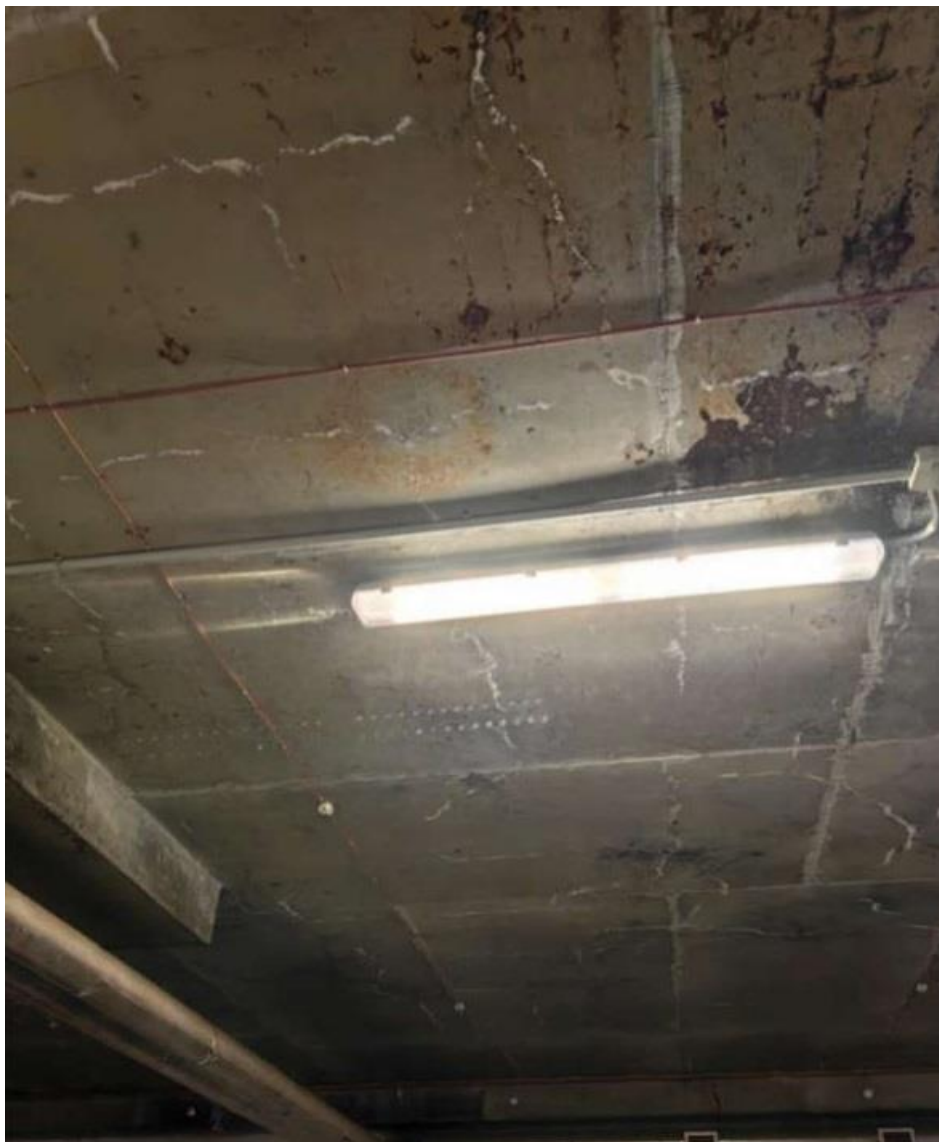
Фото Ф-17. III этап строительства. Сетка трещин по плите покрытия на участках, поверженных воздействию высоких температур при пожаре, произошедшем на стадии строительства.

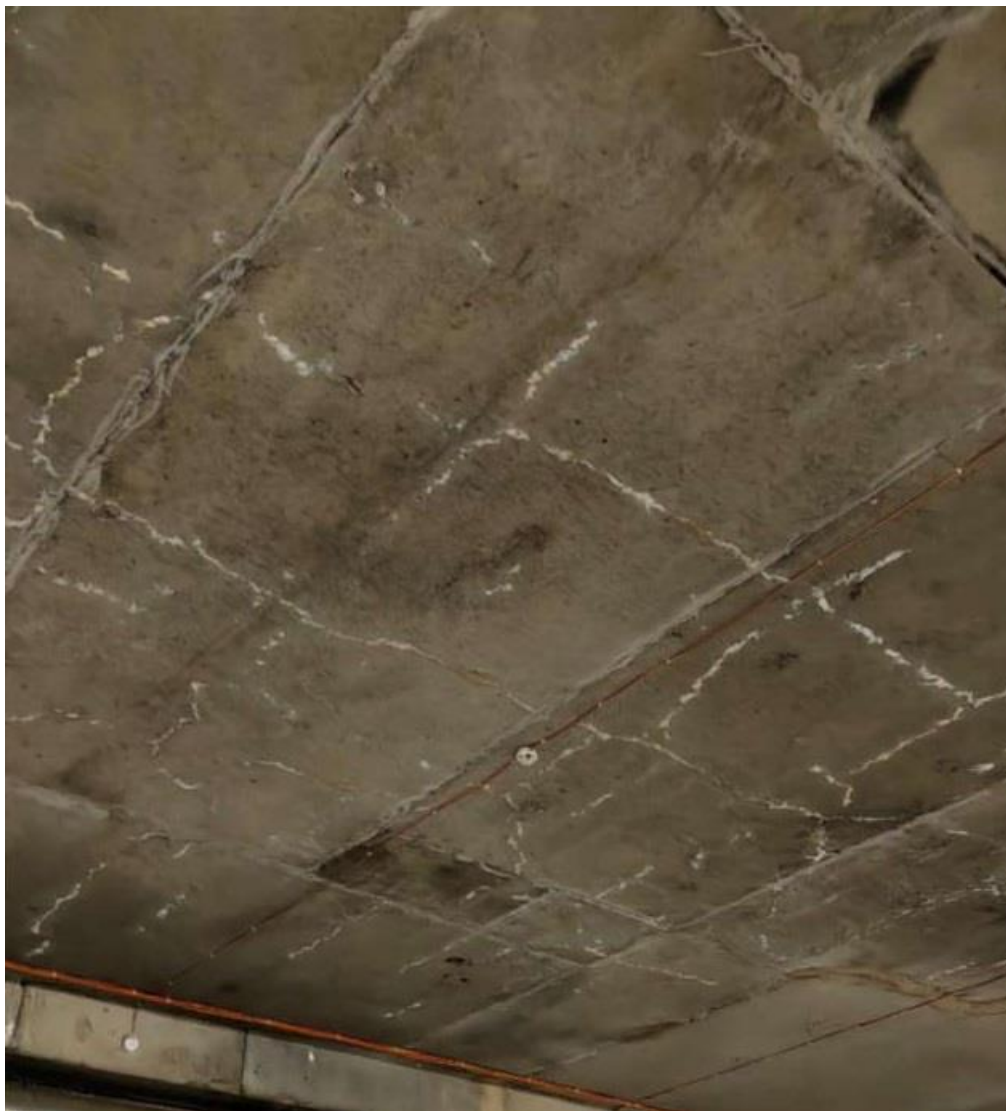
Фото Ф-18. III этап строительства. Сетка трещин по плите покрытия на участках, подверженных воздействию высоких температур при пожаре, произошедшем на стадии строительства.

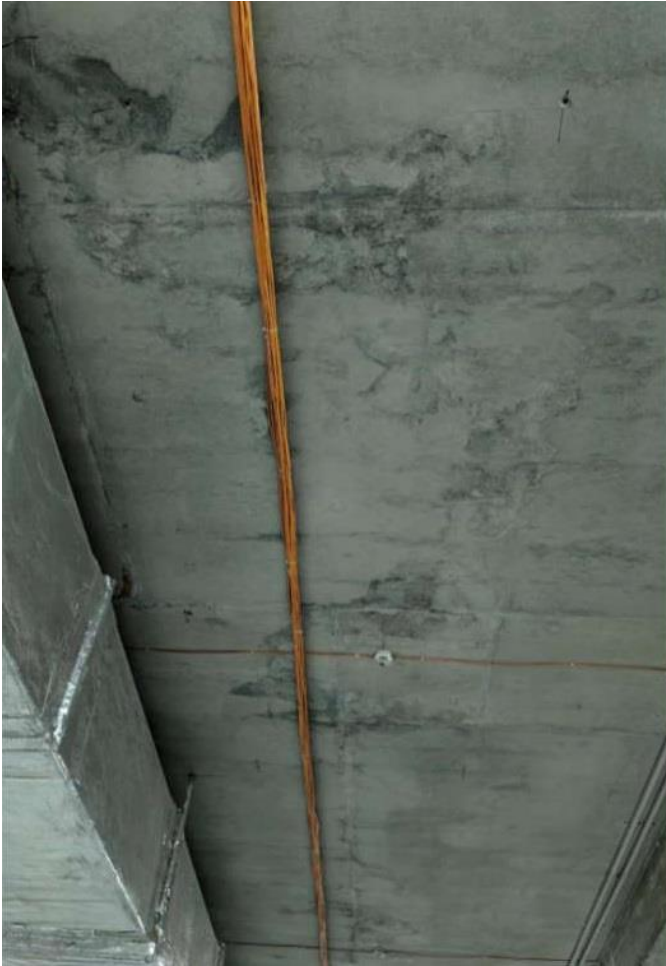
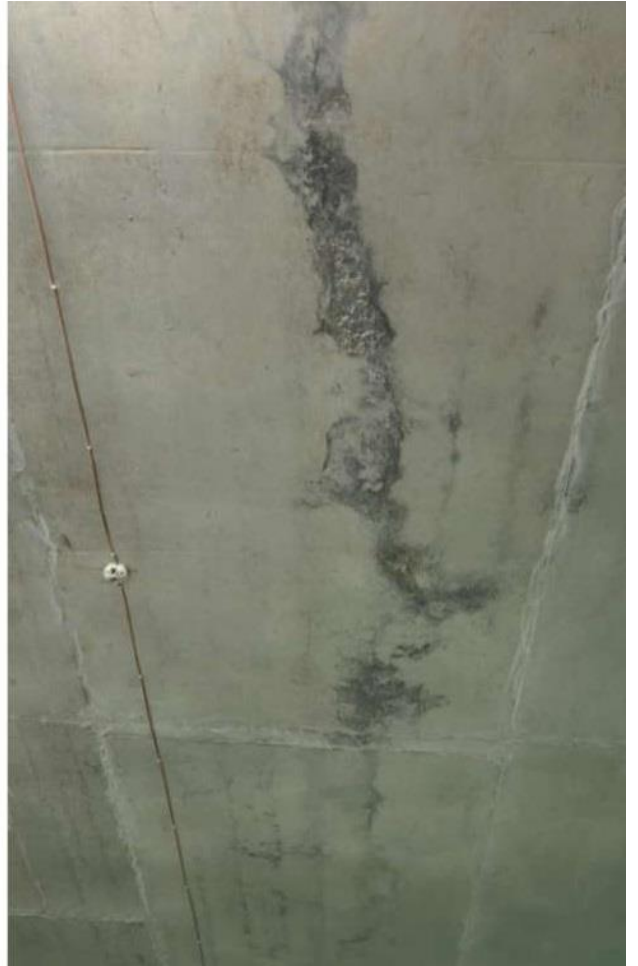
Фото Ф-19-20. III этап строительства. Локальные следы протечек по плите покрытия.

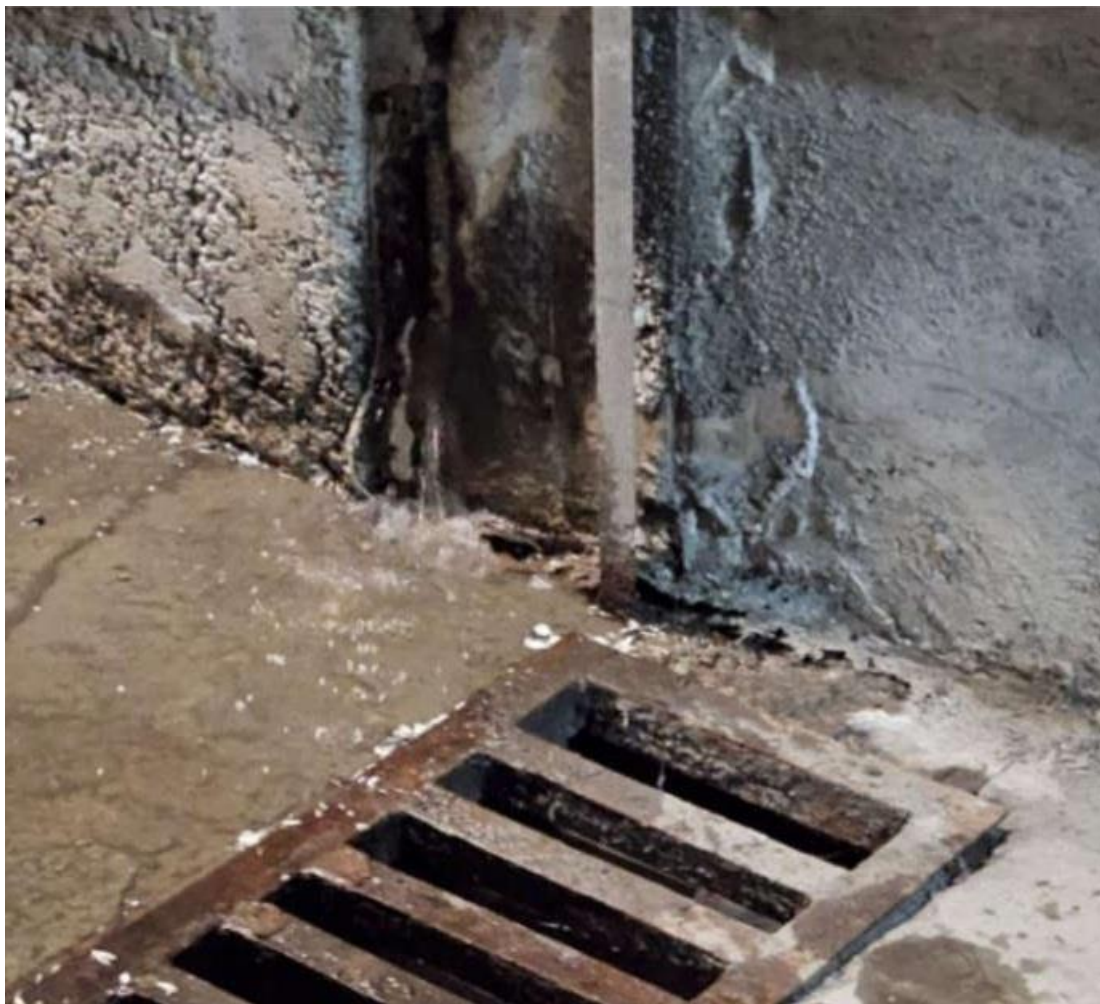
Фото Ф-20.1 Деформационный шов в стене в осях 36/Б. Активная течь сквозь деформационный шов.

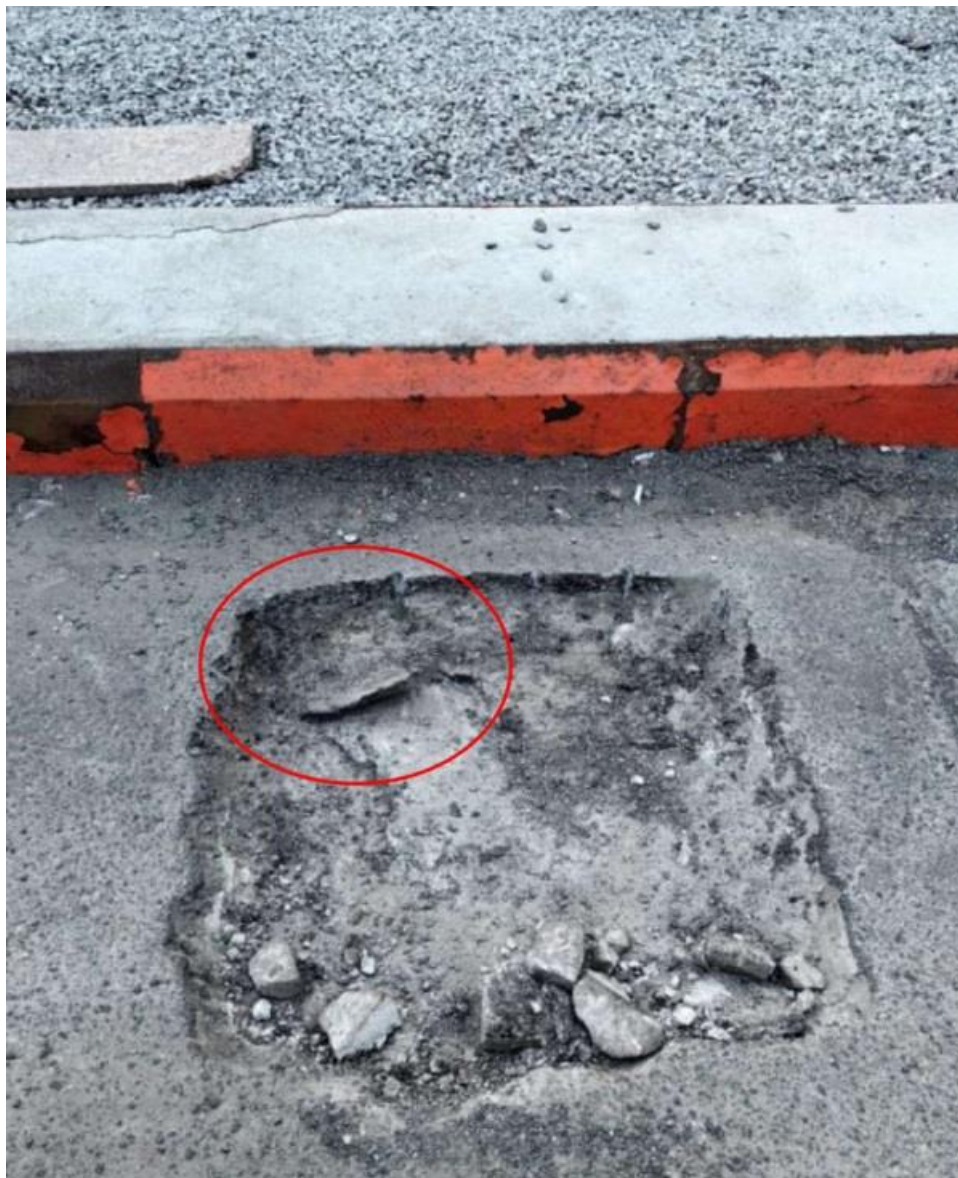
| 18. | Вырубка в асфальте с повреждением гидроизоляции. | Участок в осях 1-2/Е-Ж, проезд на открытую парковку через шлагбаум. | Ф-21 | В | Требуется выполнить мероприятия по устранению причин протечек. Рекомендуемые варианты приведены в п.10. |

Фото Ф-21. II этап строительства. Участок в осях 1-2/Е-Ж, проезд на парковку через шлагбаум. Вырубка в асфальте с повреждением гидроизоляции.

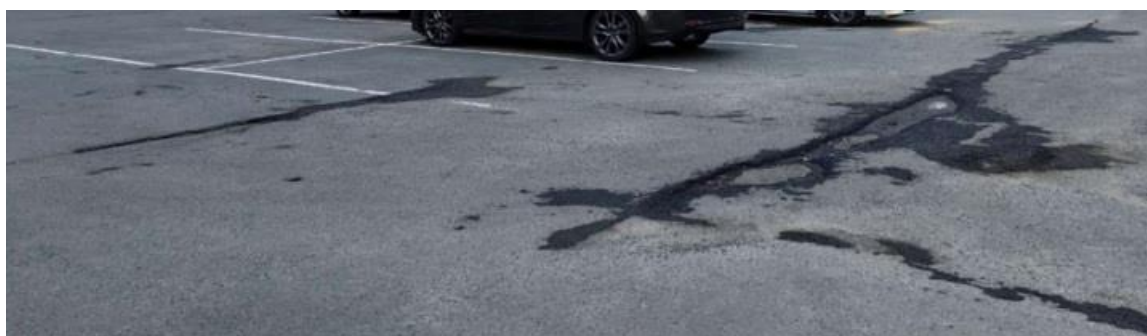
Фото Ф-22. II этап строительства. Открытая парковка в осях 1-7/А-Г. Выбоины в асфальте, способствующие скоплению сточных вод и дальнейшему их попаданию в кровельный пирог.

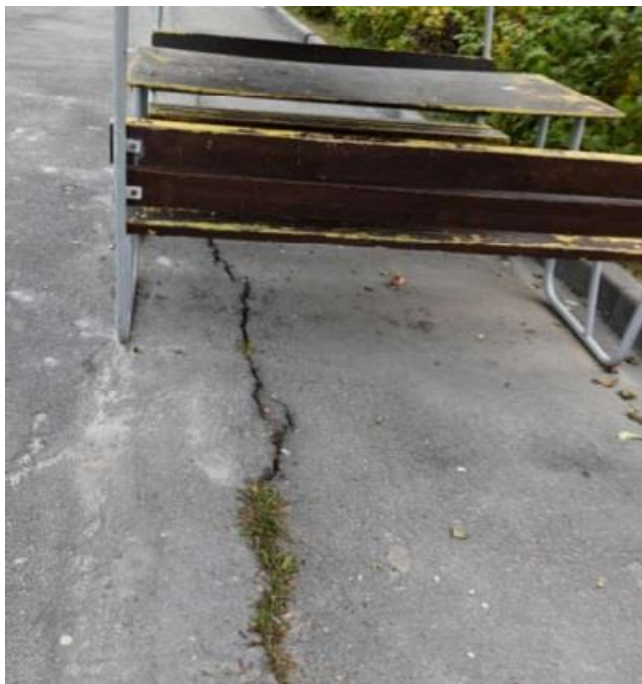
| 20. | Трещины в асфальте вдоль наружной стены парковки, через которые происходит попадание сточных вод в кровельный пирог. Произрастание растительности в трещинах. | II этап строительства. | Ф-23 | В | |

Фото Ф-23. Трещины в асфальте вдоль наружной стены парковки, через которые происходит попадание сточных вод в кровельный пирог. Произрастание растительности в трещине. Наличие бордюра вдоль западной границы асфальтированной части парковки, препятствующем стоку вод.

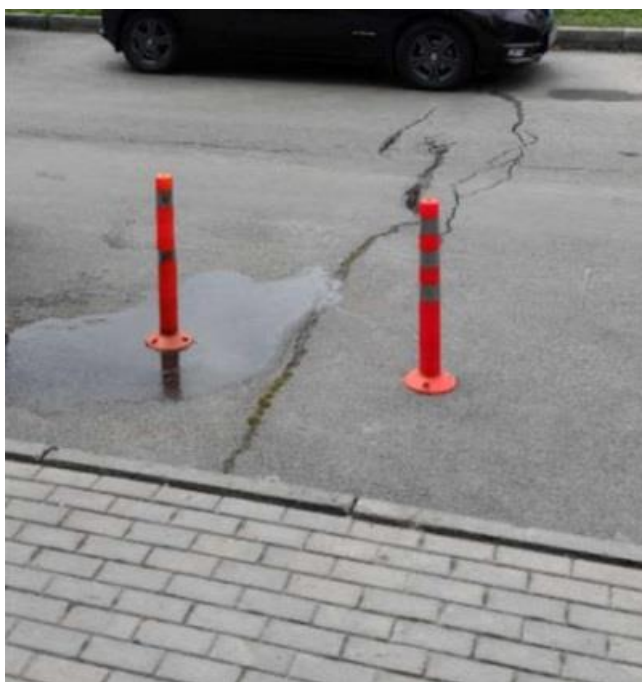
| 21. | Трещины в асфальте по деформационному шву, через которые происходит попадание сточных вод ( в том числе с кровли жилого дома) в кровельный пирог | Деформационный шов между II и III этапами строительства. | Ф-24 | В | |

Фото Ф-24. Деформационный шов между II и III этапами строительства. Трещины в асфальте по деформационному шву, через которые происходит попадание сточных точных вод (в том числе с кровли жилого дома) в кровельный пирог.

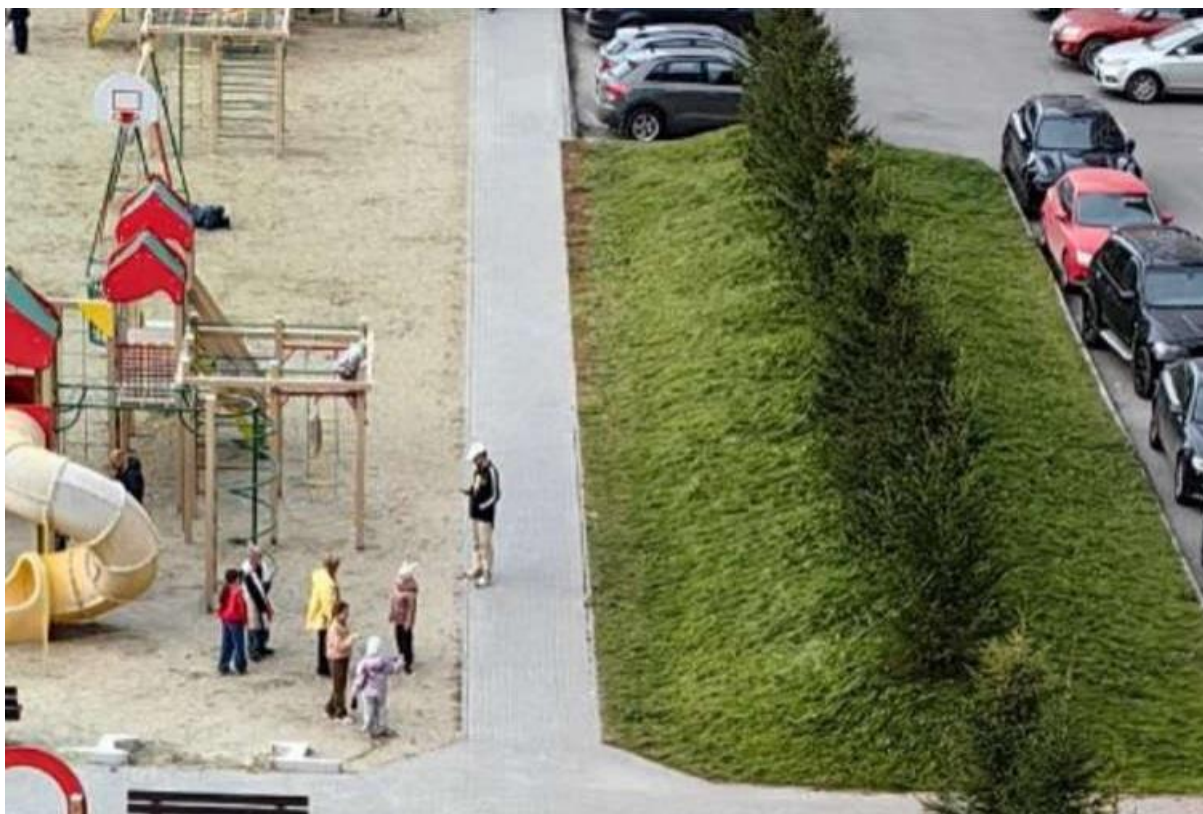
ото Ф-25. III этап строительства. Насыпь грунта и высаженные ели препятствуют отводу поверхностных вод, нарушают уклон, а так же увеличиваю чт нагрузку на плиту перекрытия.

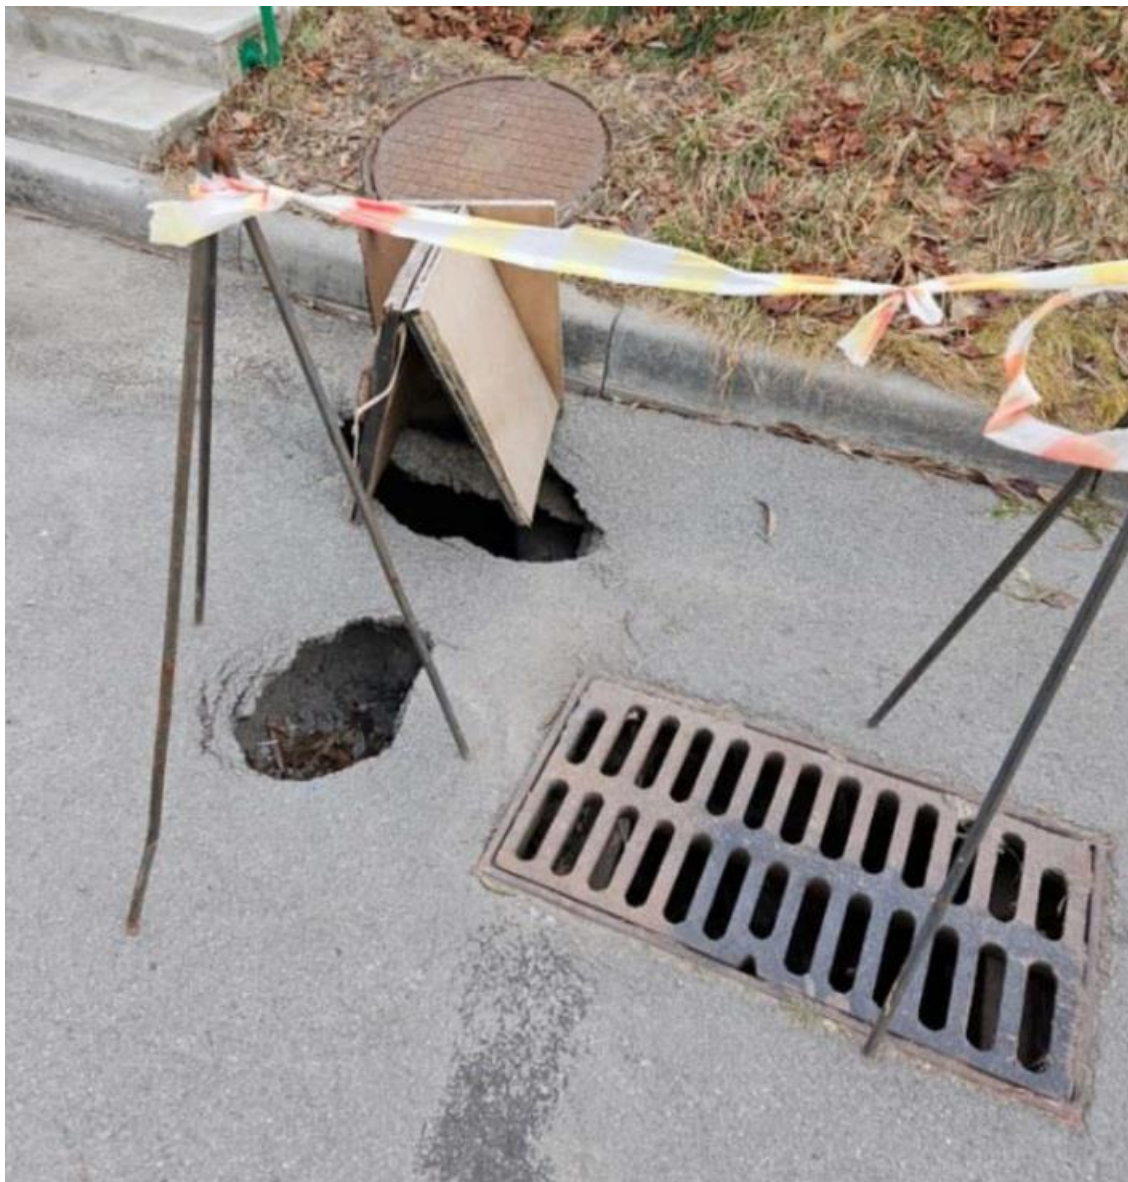
Фото Ф-26. Ливневая канализация под западным проездом. Просадки и разрушения асфальтобетонного покрытия, разрушение дождеприемника.

Рекомендуется выполнить фототелевизионное обследование существующей дождевой канализации, проложенной под западным проездом со стороны ул. Лесопарковой. При необходимости произвести очистку и ремонт сети. Разрушенные дождеприемники и горловины колодцев, а также асфальтобетонное покрытие вокруг них восстановить.

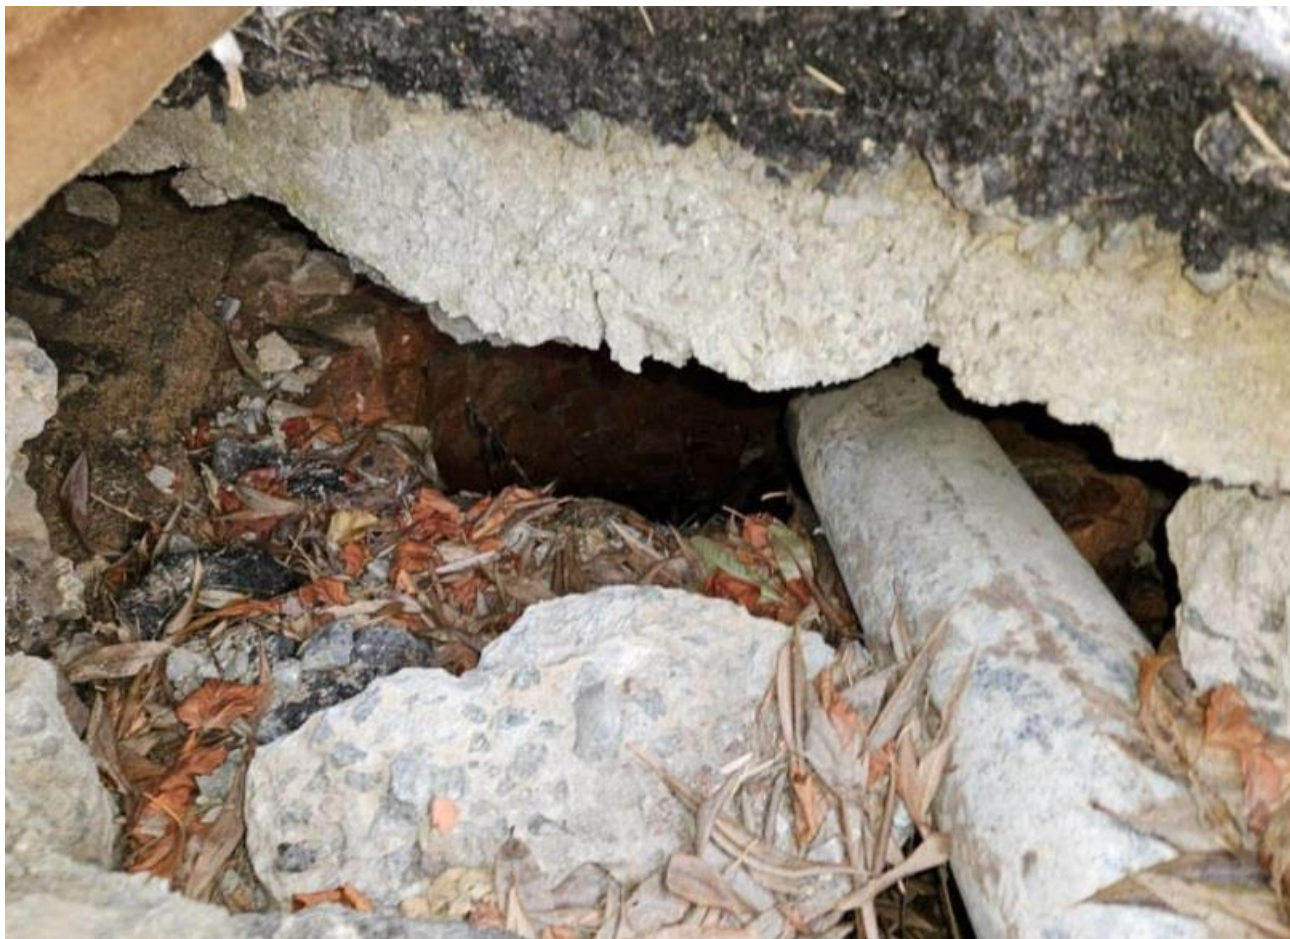
Фото Ф-27. Ливневая канализация под западным проездом. Просадки и разрушения асфальтобетонного покрытия, разрушение дождеприемника.

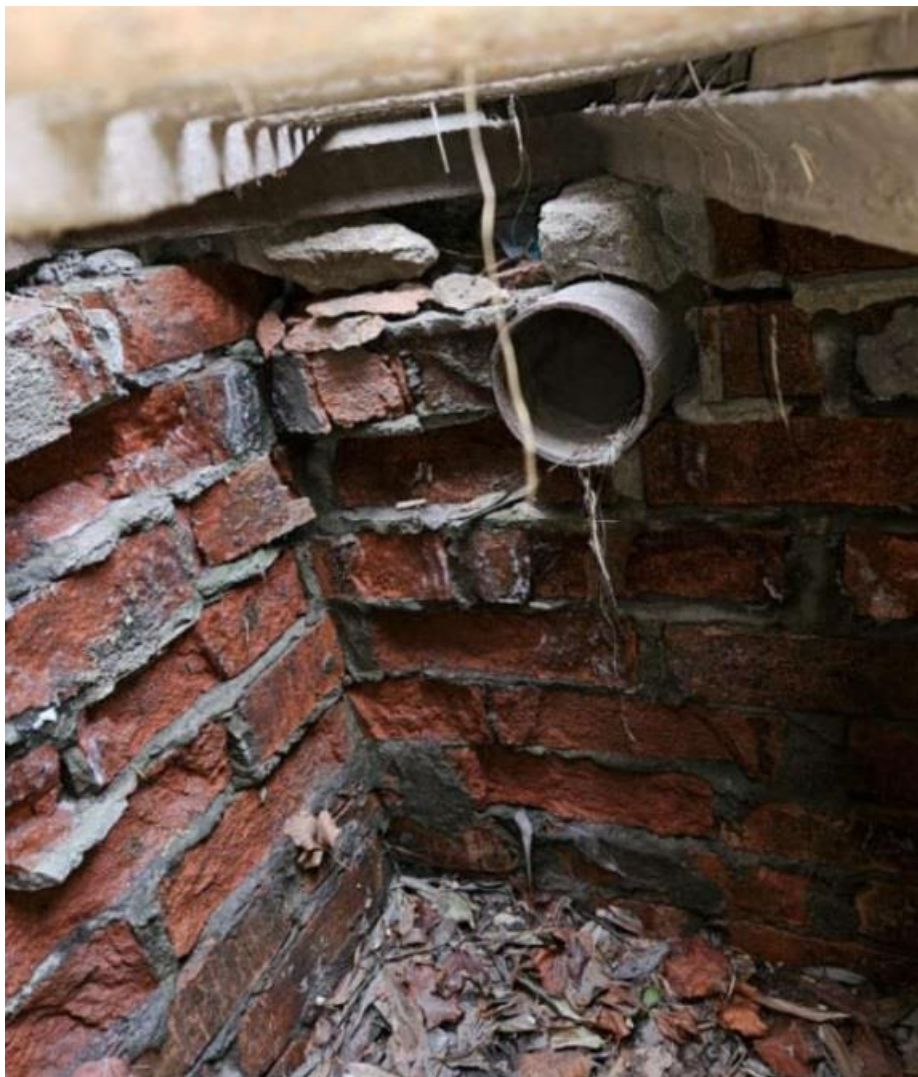
Фото Ф-28. Ливневая канализация под западным проездом. Разрушение кирпича дождеприемника.
