Отчёт о техническом состоянии подземной парковки по адресу:

г. Челябинск, ул. Сони Кривой, д.85; Тернопольская, 6

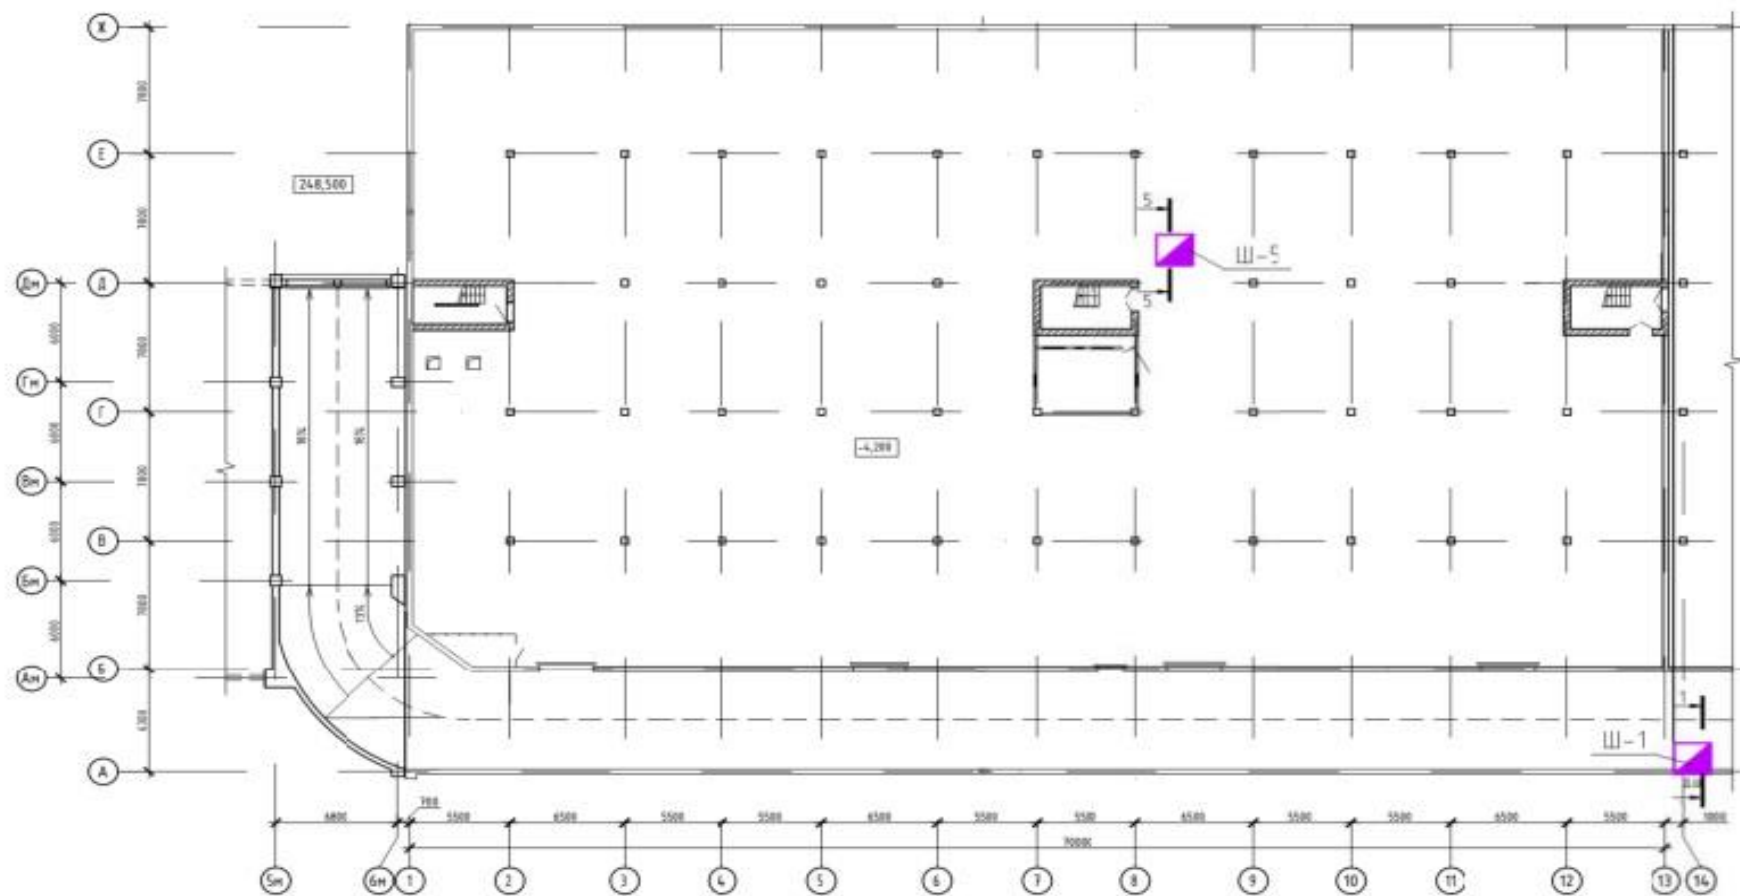
Рис.6.1. Схема расположения шурфов

Для определения состава кровельного пирога и состояния гидроизоляции были выполнены шурфы на кровле. Вскрытие шурфов проводилось от гидроизоляционного слоя. В процессе обследования измерялись геометрические параметры и производился осмотр слоев кровельного пирога.

**Шурф Ш-1** выполнен на кровле в осях 13-14/А. Шурфом вскрыт участок парапета и наружной стены. В результате проходки шурфа выявленный состав кровельного пирога соответствует проекту.
